HEVOSSILTA OSAYLEISKAAVA RAKENNUSKANNAN INVENTOINTI

Sirkka Köykkä 11.1.2023

Hevossilta - Nikkilä

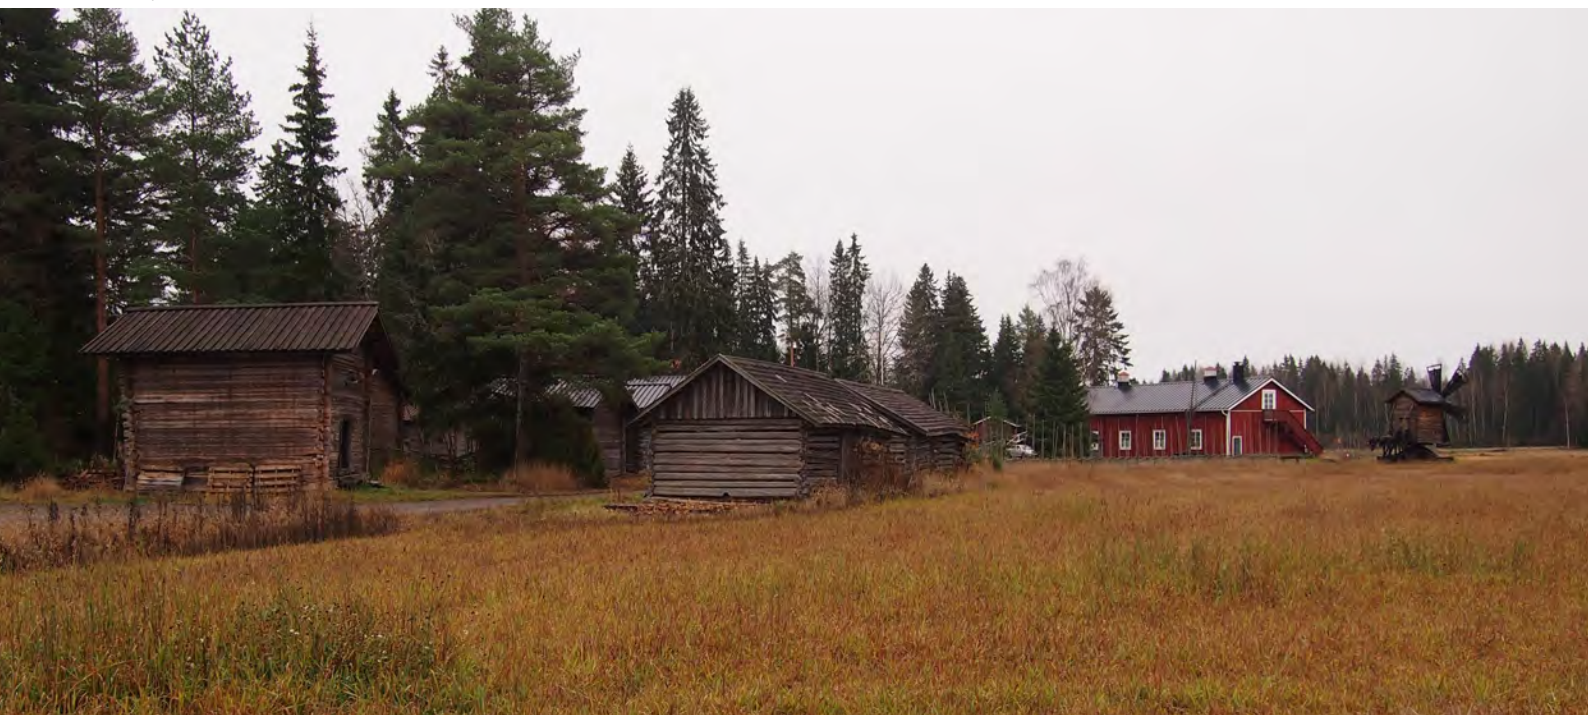
Näkymä ulkoilmamuseoalueen kokonaisuudesta luoteen suunnasta.

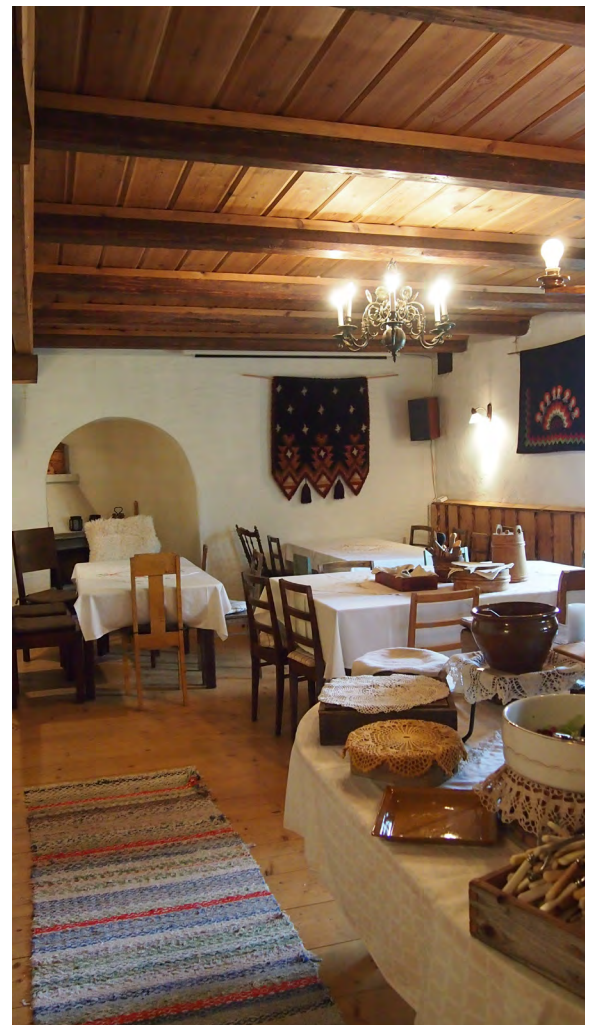
21 Forssan kartanon vanha navetta

Navetta on rakennettu 1895, muutoksia siihen on tehty 1952. Rakentamisaika täsmää Senaatinkartan 1884 tietoihin, jossa navettaa ei vielä näy. Hirsi ulottuu tasakertaan saakka. Pitkiä seiniä tukevat följarit. Rakennuksen sisällä oleva rehutorni on muurattu. Hirsiseinät on paneeloitu ulkopuolelta. Perustus on lohkokivistä. Navetan julkisivussa on vanhastaan ollut ikkunat. Puitteet on vaihdettu alkuperäisen mukaisiksi. Rakennukseen on lisätty sisäänkäynnin yhteyteen tuulikaappi. Uusi tuulikaappi on rakennettu hirsiseinäisenä, mukaillen navetan alkuperäistä hirsiseinää.

Alakerta on muokattu ravintolatiloiksi ja keittiöksi. Tiloja on muodostettu muuraamalla sisätiloja hirsiseinien sisäpuolelle, jatkaen rehutornin ratkaisua.

Yläkerrassa on kylmä juhlatila, jossa on säilytetty alkuperäiset rakenteet.

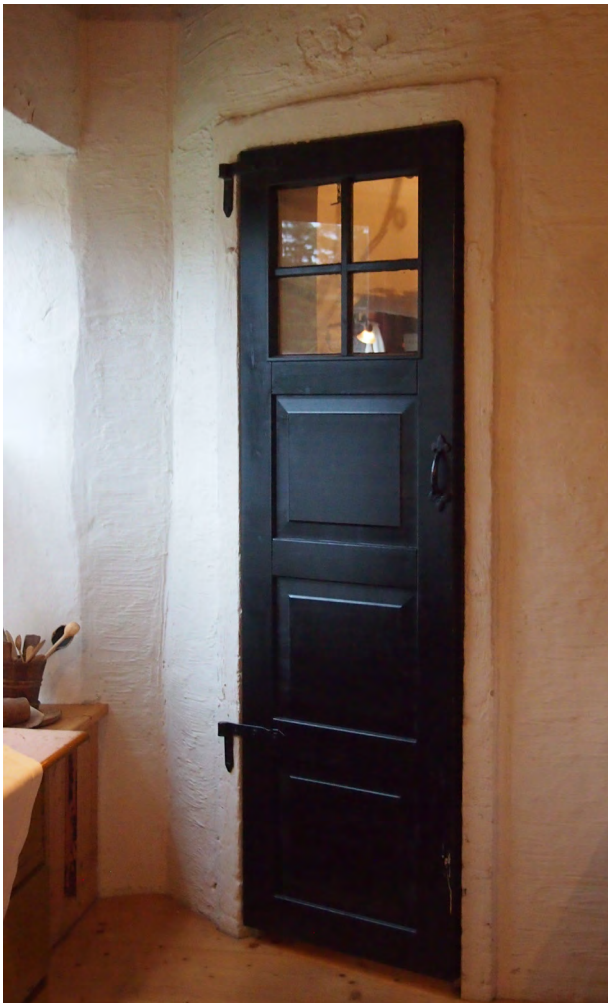
Alkuperäinen muurattu rehusiilo alakerrassa.

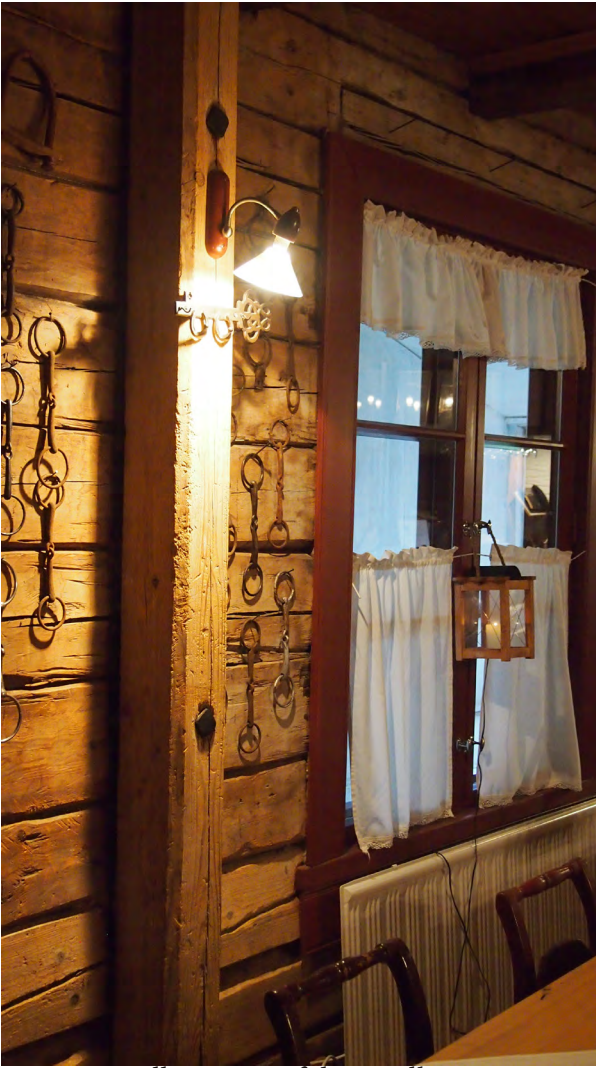
Hirsinavetan ulkoseinä ja följärit, alkuperäinen ikkuna-aukko. Vanhan mukaan tehdyt ikkunat.

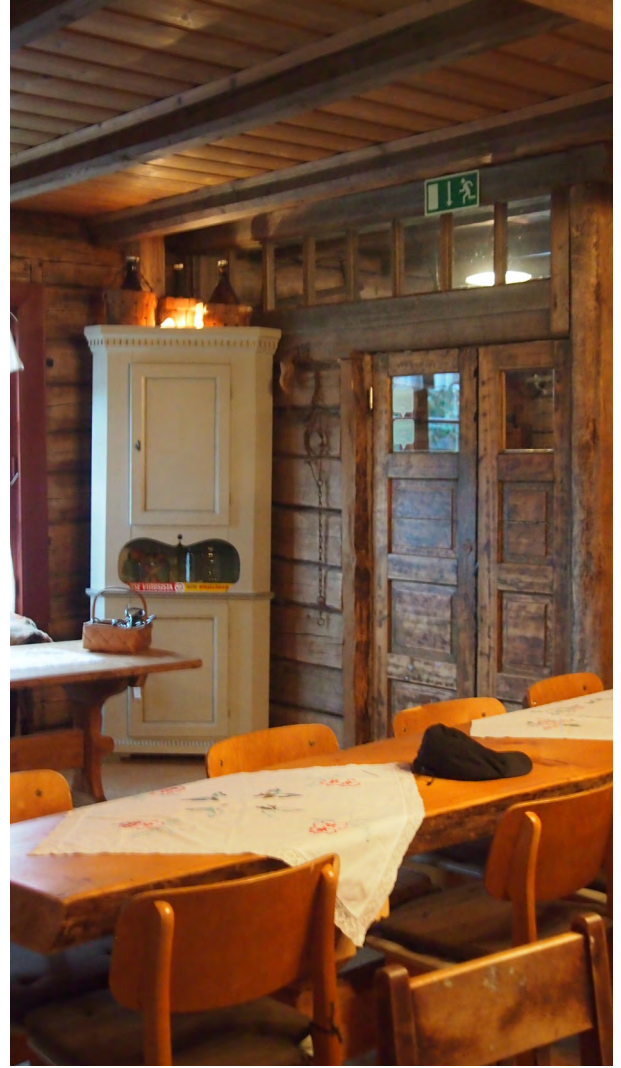
Vanhaa rakennustapaa toisintaan uusi tuulikaappi on rakennettu juhlatilaan johtavaksi rakenteeksi.

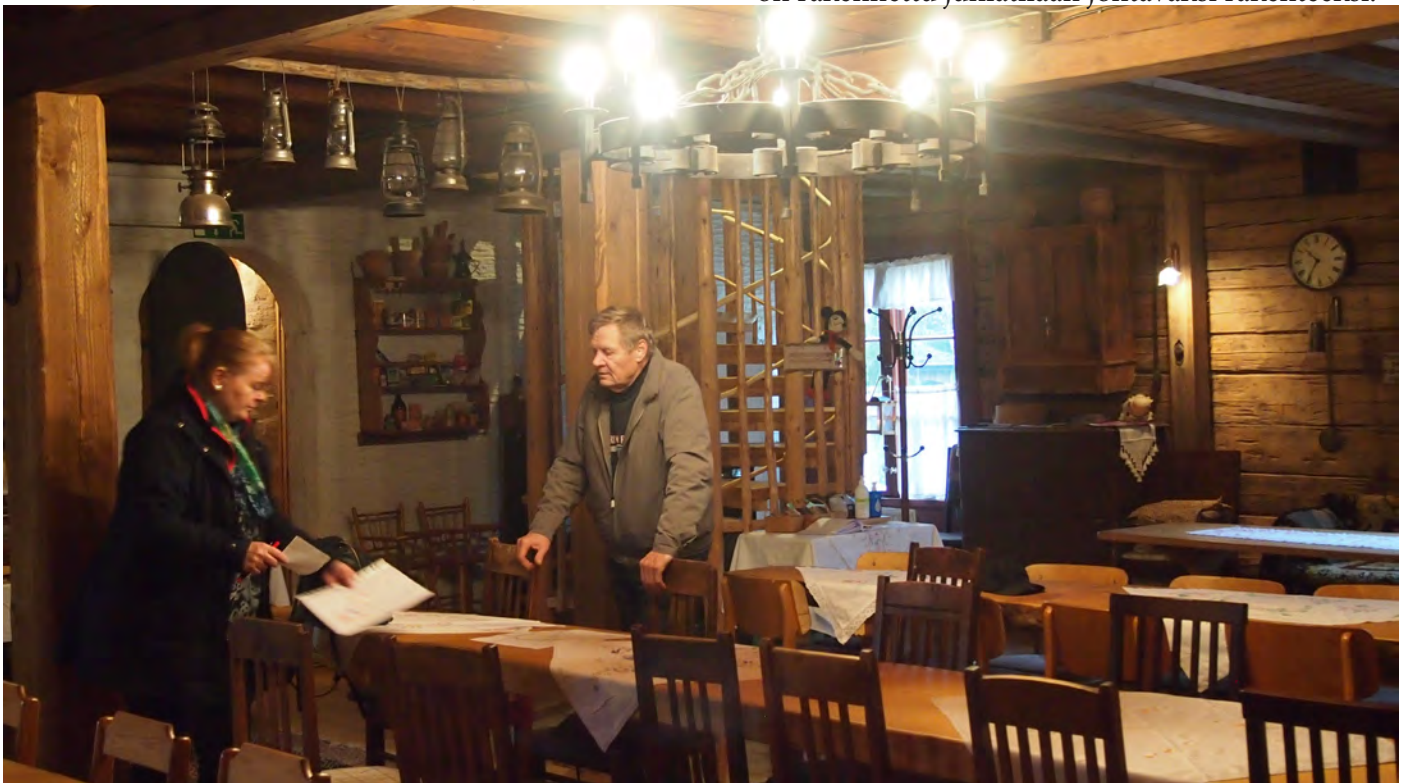
Uudet kierreportaat yläkertaan, uusi muurattu tila hirsikehikon sisäpuolella, vanha hirsiseinä ja vanhat ikkuna-aukot.

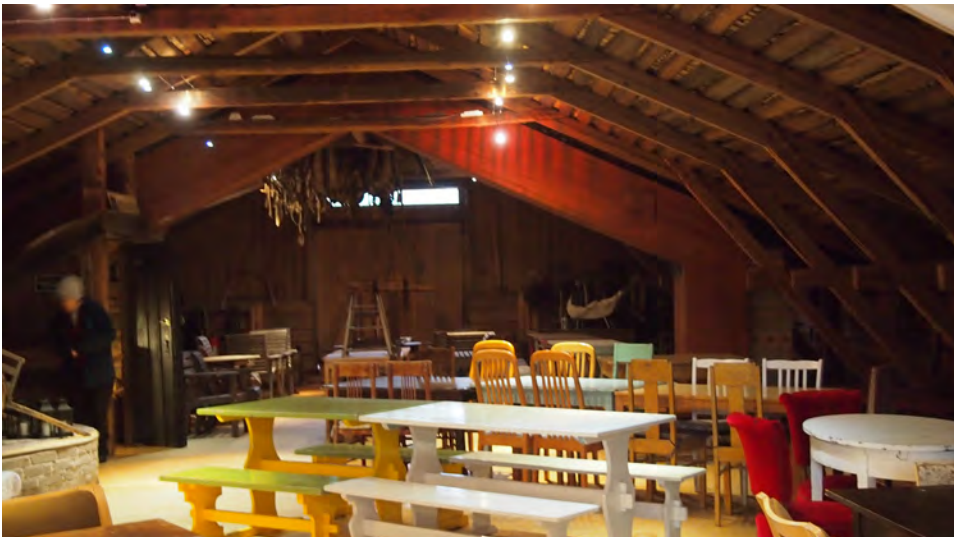
Kattotuolit on tehty perinteisesti loveamalla.

Ullakolla on yläpohjan vanhat rakenteet, kattotuolit käpälineen ja kontteineen. Päädyissä on tasakertaan hirsi. Päädyssä on ullakolle johtaneelta sillalta avautuva pariovi, jonka puolesta välistä rakennuksen päätykolmio jatkuu rankorakenteisena. Kattotuolien alapuolelle on rakennettu laatikkomainen rakennelma, joiden sisällä on navetan ilmanvaihtohormit. Hormit näkyvät myös katolla. Harvalaudoituksen takana näkyy hyväkuntoinen pärekatto. Peltikatto on uusittu ennen kuin pärekatto on alkanut vuotaa. Ullakolla näkyy matalana muurattu siilon yläosa.

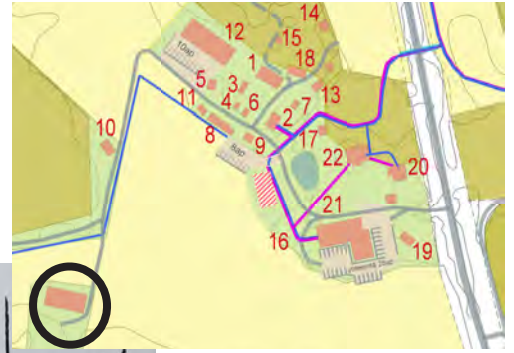
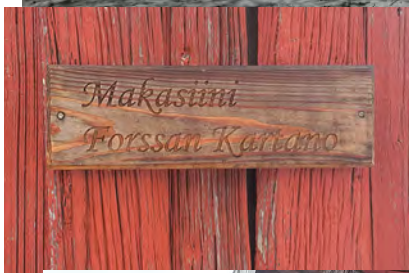
Makasiini, Forssan kartano.

Rakennuksen rakennusvuosi ei ole tiedossa. Se on näkyvässä vuoden 1954 kartassa. Katto on alunperin ollut pärekatto. Päreän päälle on uusittu aaltopeltikatto. Makasiini on rankorakenteinen. Julkisivussa on käytetty pintapuuta (pelkkasahatusta puusta) lomalautaa.

Makasiini on perinteinen mahdollisimman yksinkertaisesti, materiaalia säästään ja taloudellisesti rakennettu tilan iso varistorakennus.

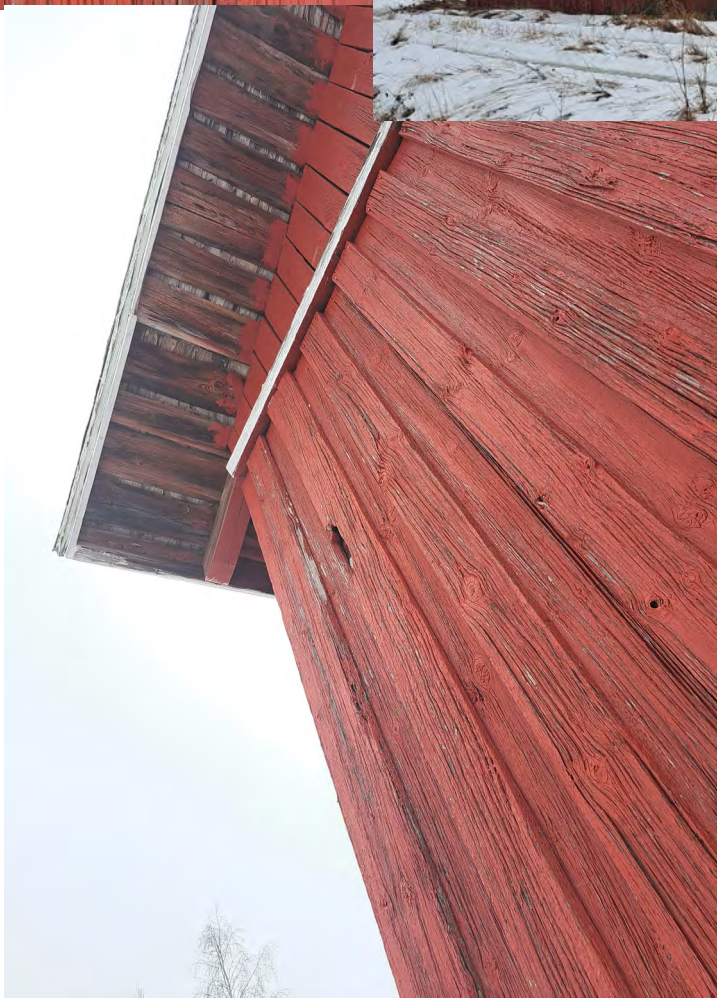
Hevostalli-lato, Forssan kartano.

Ladon rakennusaika ei ole tiedossa. Se näkyy vuoden 1954 kartassa, myös vuoden 1884 senaatinkartassa paikalla on jo lato. Rakennus on luonnonkiviperustuksella. Lato on tehty huolellisemmin kuin tilan toinen alkuperäinen iso varistorakennus /makasiini. Räystäät on laudoitettu. Julkisivut on tehty pintapuusta (pelkkasahatusta puusta), jolloin vajaasärmäisyys näkyy vaihtelevasti julkisivussa. Kate on uusittu aaltopellillä. Päädyssä oletettavasti rakennuksen vanhemman sileän parioven yläpuolella on vielä näkyvissä nyt laudoilla peitetty ikkunapuitte. Pitkällä julkisivulla on kaksi julkisivuun upotettua rimalaudoitettua isoa ovea, joiden laudoitus viittaa uudempaan rakennusaikaan.

Materiaalia käytetään valiten eri rakenteeseen sopivat puunosat ja hyödyntäen paikallista materiaalia.

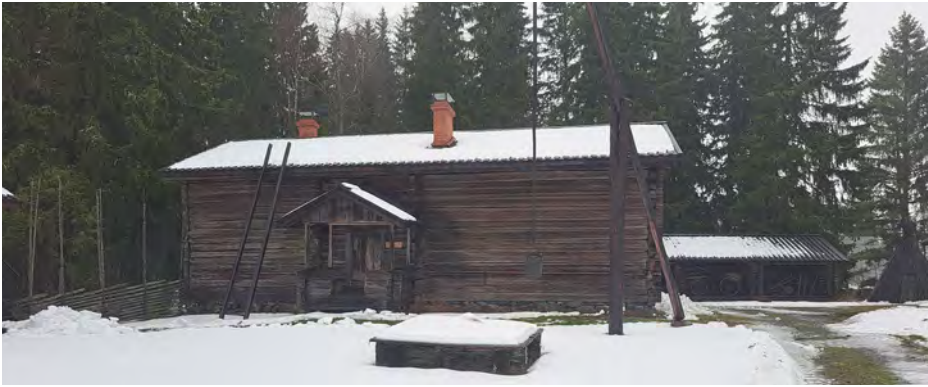
Flinkin talo ja sen avokuisti osoittavat sisäänkäynnin paikan. Ikkunoita ei sisäänkäyntijulkisivussa ole.

Avokuistin kautta mennään eteiseen, joka on kahden tuvan välisessä tilassa.

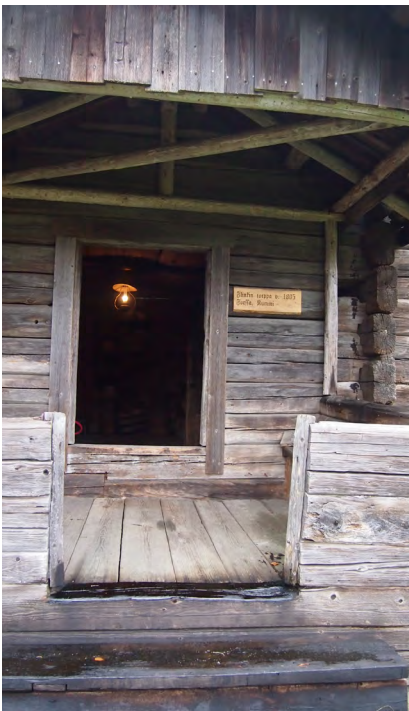
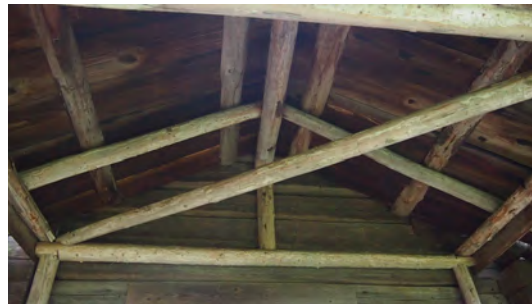
Avokuisti. Kuistin kaiderakenne on tehty umpihirrestä. Hirsirakenteen päältä on nostettu yksinkertaiset pyöreät hirret, joiden varaan on lovettu vaakasuuntainen hirsikehä. Kuistin mustalaiskattotuolin-sovelluksena toimiva kahden pylvään varassa oleva kurkihirsi kannattaa kahteen suuntaan asetettua pyöreästä hirrestä tehtyä kattorakennetta ja kattolautoja. Rakenne on yksinkertainen, mutta toimiva. Kattorakenteen vinojäykistys on tehty kulmatolpalta toiselle vinosti kulkevalla pyöreällä hirrellä.

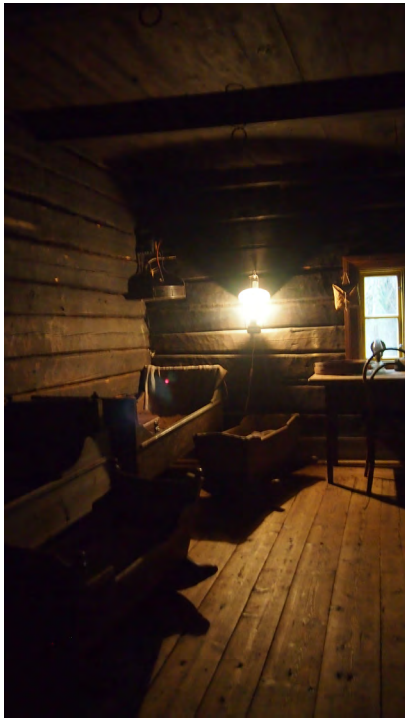
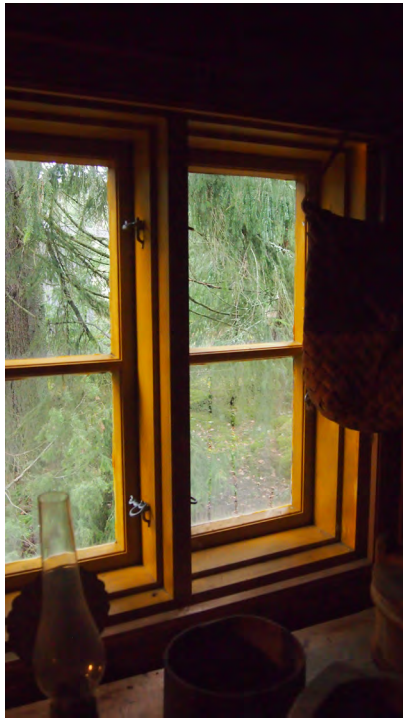
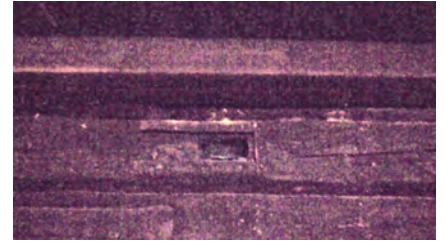
Savupirtin räppänä.

Savupirtti ja sen siirron yhteydessä uudistetut ikkunat on tehty vanhan mallin mukaan. Aiemmin talossa olleen tulisijan mukaan on muurattu uusi tulisija sille kuuluneelle paikalle. Savupirtin hirret on ajoitettu drendrokronologisessa selvityksessä 1844-45 vuosille.

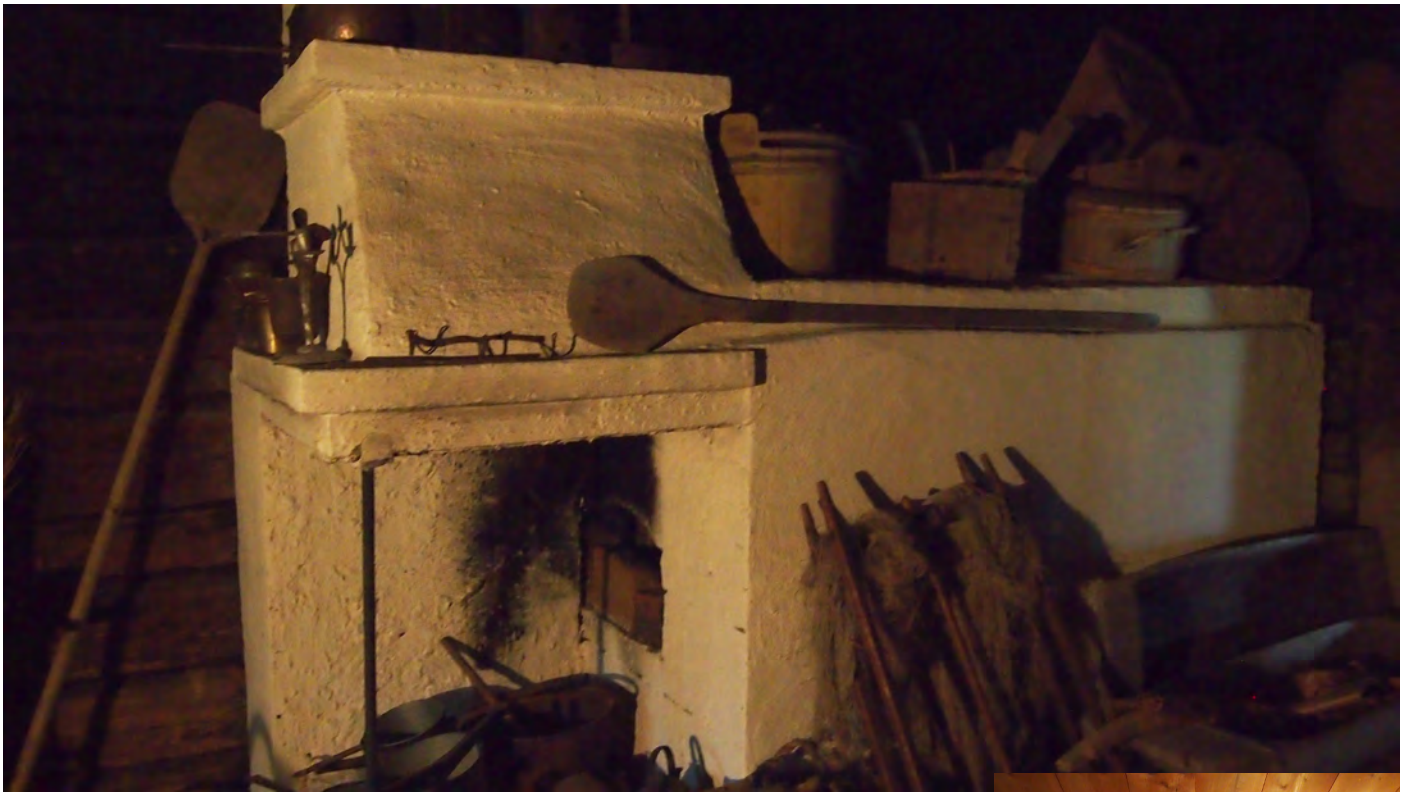
Savupirtin takana oleva kamari drendrokronologisessa selvityksessä ns. lisähuone. Hirsien ajoitus 1874-75. Kamarin tulisija on rakennettu siirrettyssä rakennuksessa olleen mallin mukaisesti.

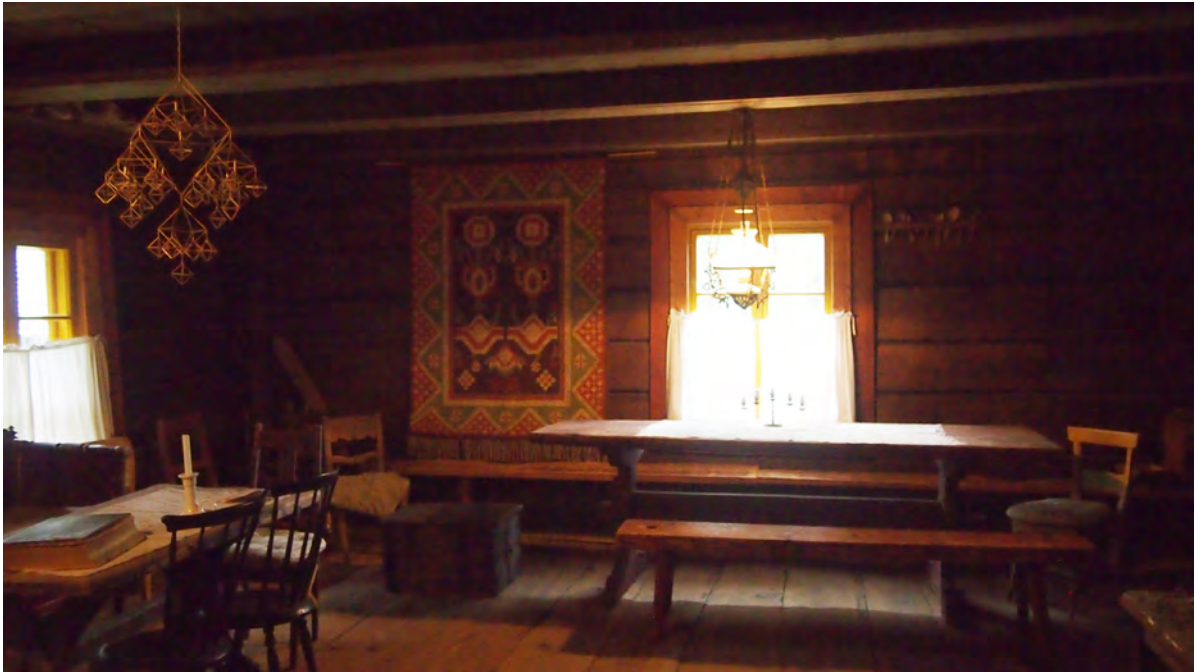
Eteisen oikealla puolella oleva koko päädyn levyinen tupa. Tuvan tulisija on tehty uudestaan siirretyn rakennuksen tulisijan mukaisesti ja sisältää leivinuunin ja keittopaikan. Lattialankut ovat leveät. Dendrokronologisen selvityksen perusteella tämä tila on Flinkin torpan vanhin osa hirret ovat vuosilta 1804-05.

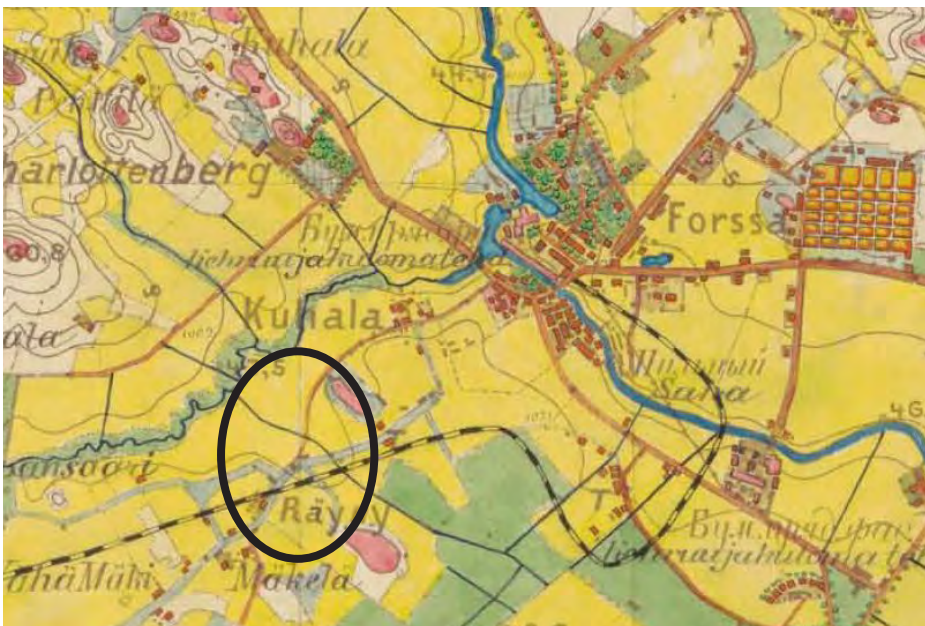
Rakennus on siirretty Räynynojan eteläpuoliselta alueelta jonne ei ole jäänyt yhtään alkuperäistä rakentamista sen jälkeen kun Forssa - Humppila radan ja Räynynojan väliset alueet on kaavoitettu 1960-90-luvuilla.

Päädysnäkyvät alakerran hirsikehikon väliin salvotut lattialaudat.

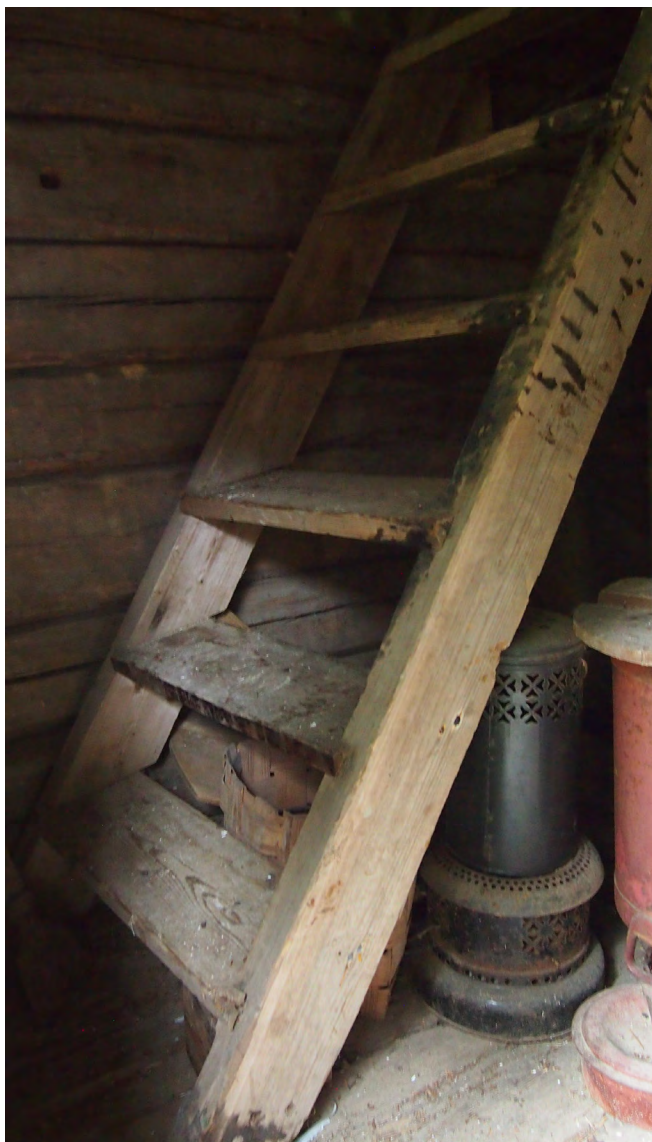
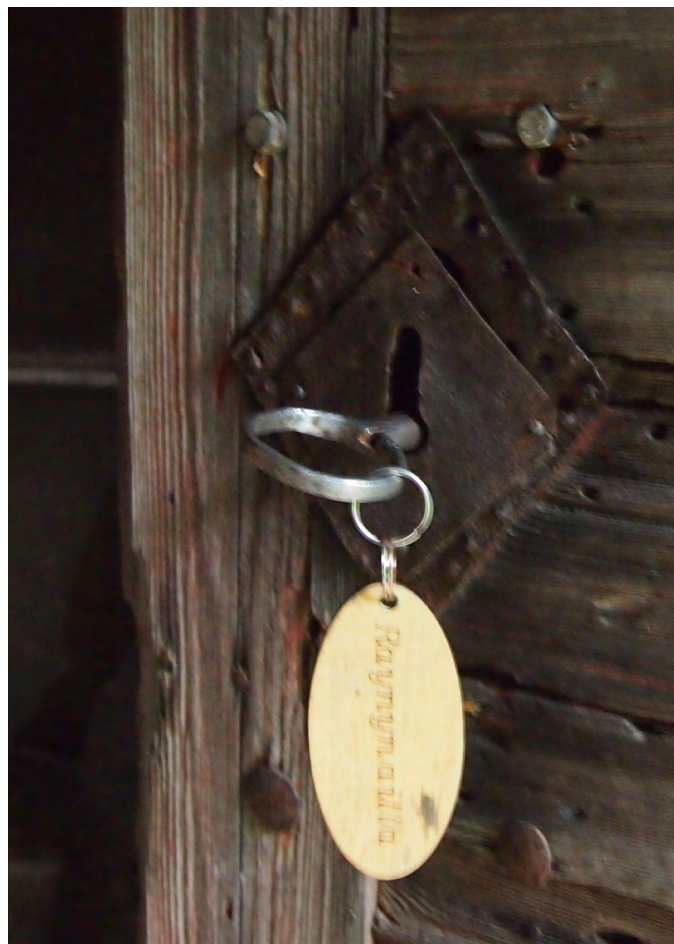
Yksinkertainen tapa tehdä porras: lauta lovetaan reisipuuhun. Kyläseppän tekemä avaimenreikä kehystävä levy.

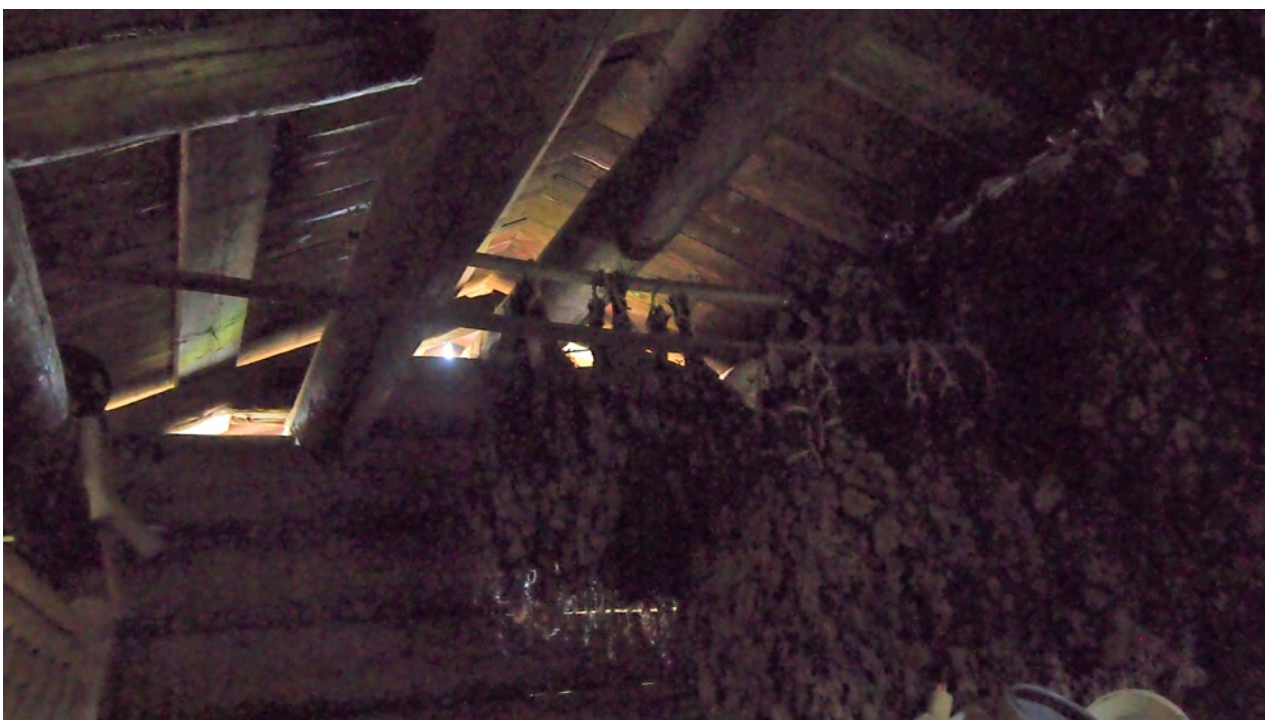
Räynyn aitan ullakkorakenne kurkihirsi hirteen salvotut kurkihirren suuntaiset kannattajat, joiden varassa kattopalkit (vasat). Vasoihin poikittain on kiinnitetty leveät laudat, joihin on kiinnitetty kattolaudat.

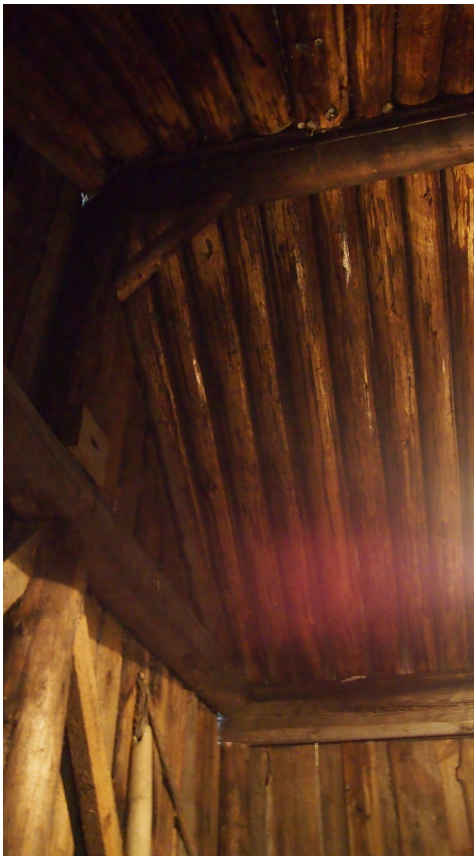
14 Savusauna, entinen Räjyn riihi 1888, Forssa Kuhala.

Riihessä on ollut vastaavanlainen kiuas kuin savusaunassa, jonka takia saunakäyttö sopii entiseen riihirakennukseen.

Drendrokronologisen selvityksen perusteella riihen hirret ovat alkaneet kasvaa 1782-1815. Puut on kaadettu 1888. Ne olivat tuolloin noin 73-105 vuotiaita.

Sauna on erillään pihapiiristä, joka oli kyläalueella hyvin tyyppinen tapa saunan sijoitukselle.

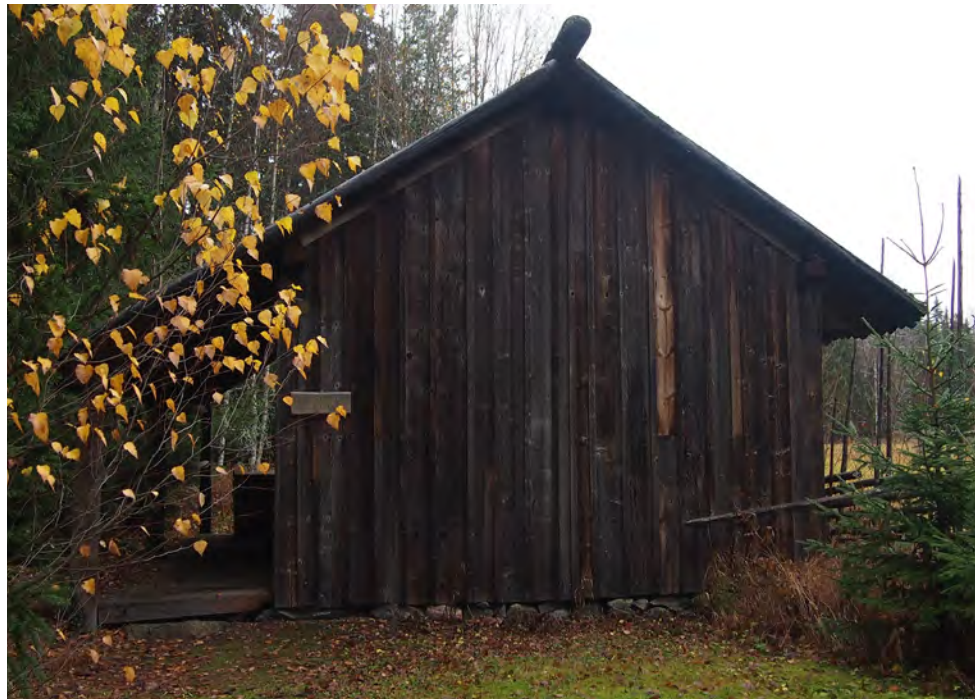
Puukatto on tehty pyöreistä rangoista loveamalla kahteen suuntaan kourumaiset rakenteet. Puukaton etureunaa tukee hirsistä rakennettu kehikko ja loveamalla hirteen upotettu poikkipuu, joka toimii kaiteena.

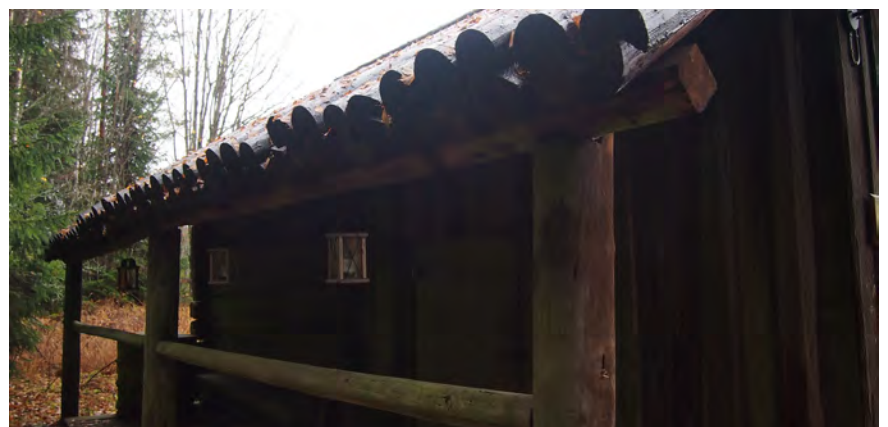
Sauna / riihiosa on hirrestä ja pitkänurkkainen. Matalan saunanoven yläpuolella näkyy kauniisti piilutus. Ovi on yksinkertainen lautaovi. Saunan oven saranat on kiinnitetty suoraan hirsirunkoon.

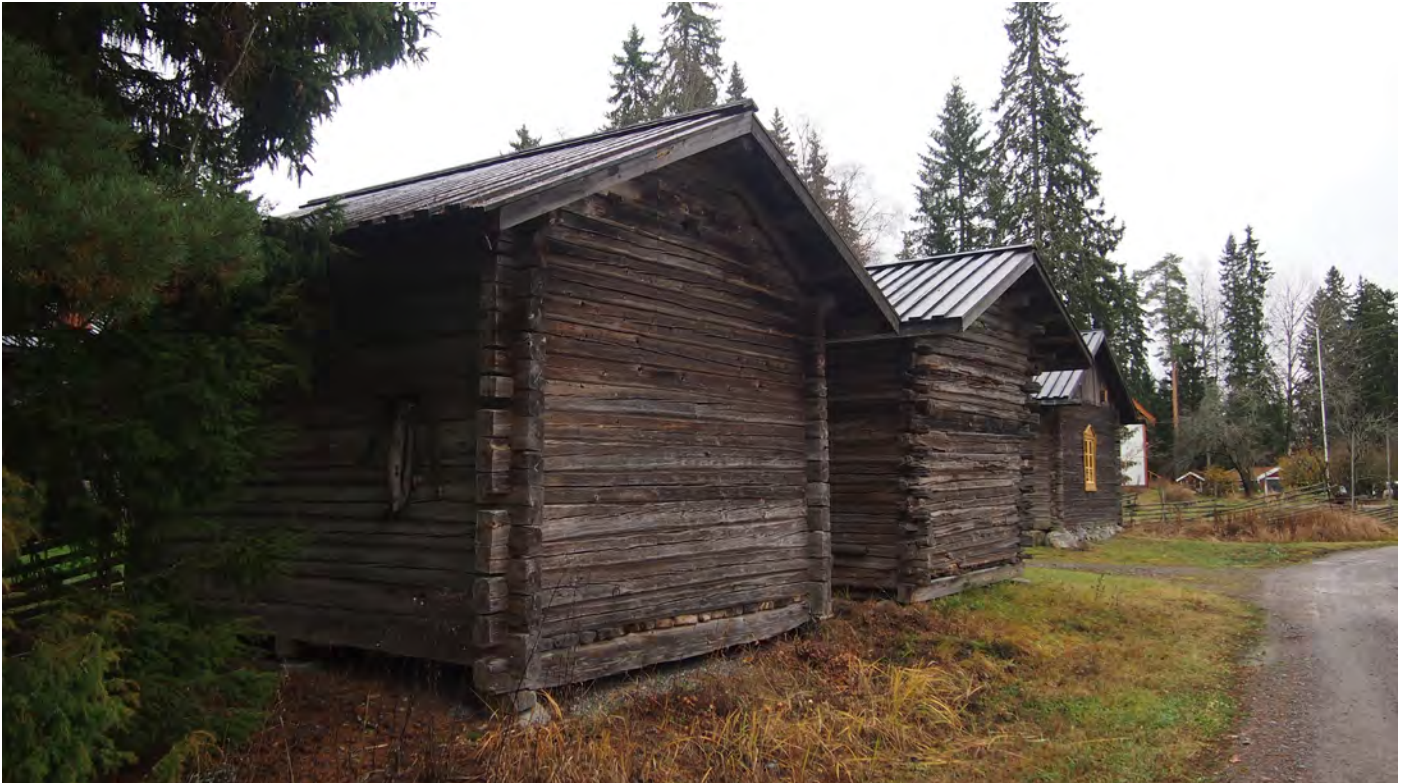
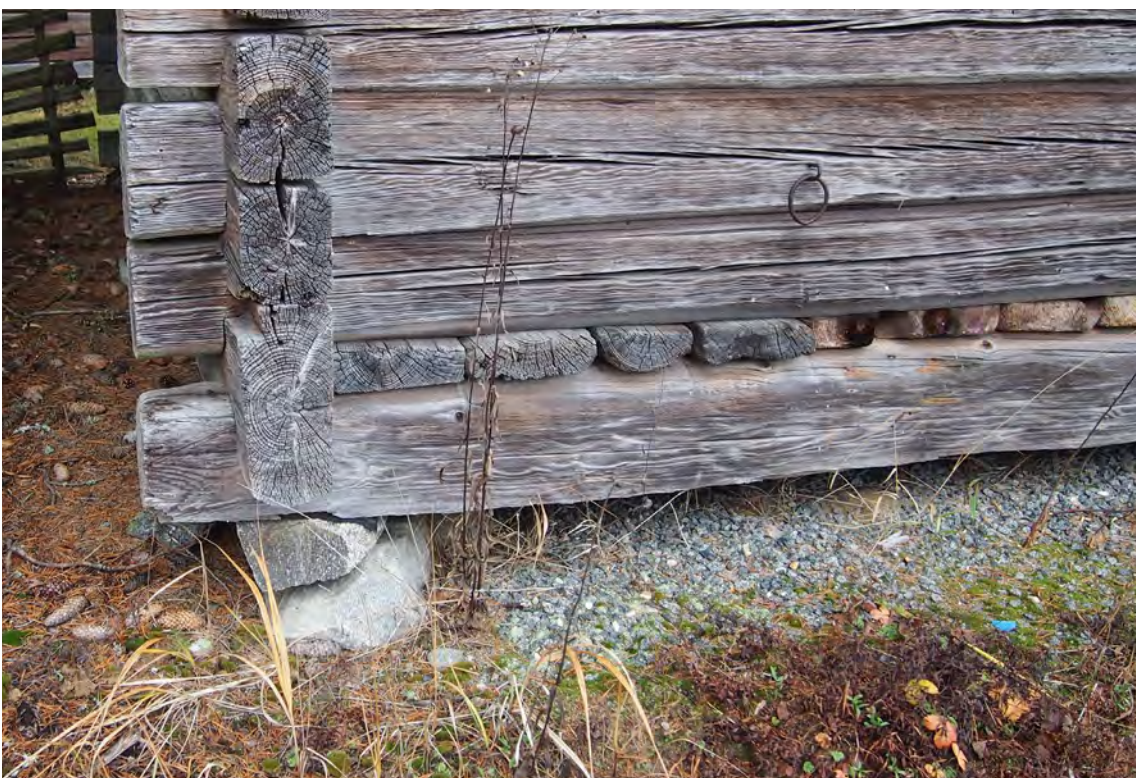
4 Harjulan aitta 1864 Ypäjä, Hyrsynkulma

Aitta kuuluu uudessa kokonaisuudessa tien varteen aittariviin sijoitettuihin aittoihin. Näyttää variaation aitasta, jossa sisäänkäynnin päälle on rakennettu lippa suojaksi ulottamalla pitkän sivun hirsii pidemmäksi. Hirsien pään koristelu on tehty yksinkertaisemmin kuin viereisessä Räynyn aitassa.

Pitkän nurkan risteyskohdan alla on nurkkakivet. Alapohjan lattia-
laudat on ladottu alimman hirren päälle salvoksen väliin.

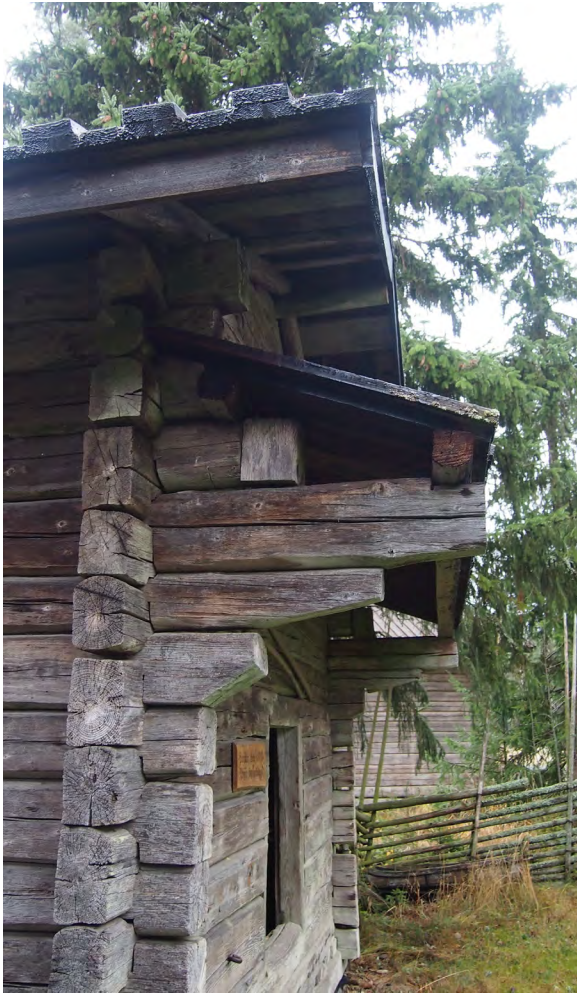
Aitan oven yläpuolelle on tehty katos seinältä jatkuvien pitkältä nurkalta jatkuvista hirsistä. Hirsien päiden muotoilu kuventää katosta.

Sen lisäksi, että lattialaudat on salvottu hirsirakenteen saumaan, on osa lattialaudoista jatkettu oven alle askelmaksi. Katoksesta huolimatta osa askel-laudoista on lahonnut.

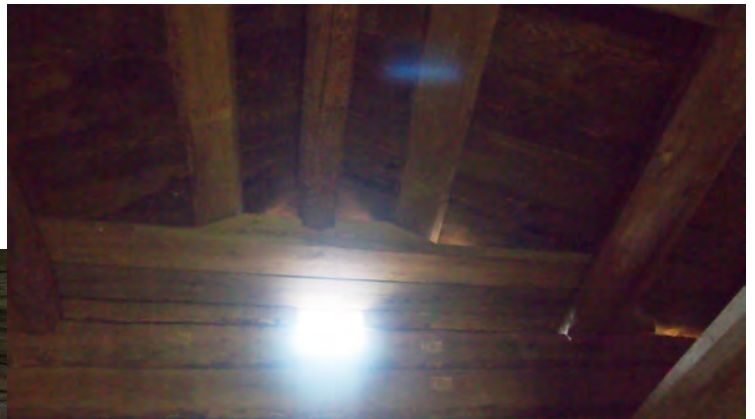
Kurkihirsi harjalla. Kurkihirren suuntaisilla hirsillä, jotka on salvottu hirsikehikkoon, tuetaan kolmion mallista hirsiosuutta. Kattorakenteen täydentää tasakerrasta kurkihirrelle ulottuvat kattopalkit. Kattopalkkien päällä on poikittaiset lautakattoa tukevat leveät puut.

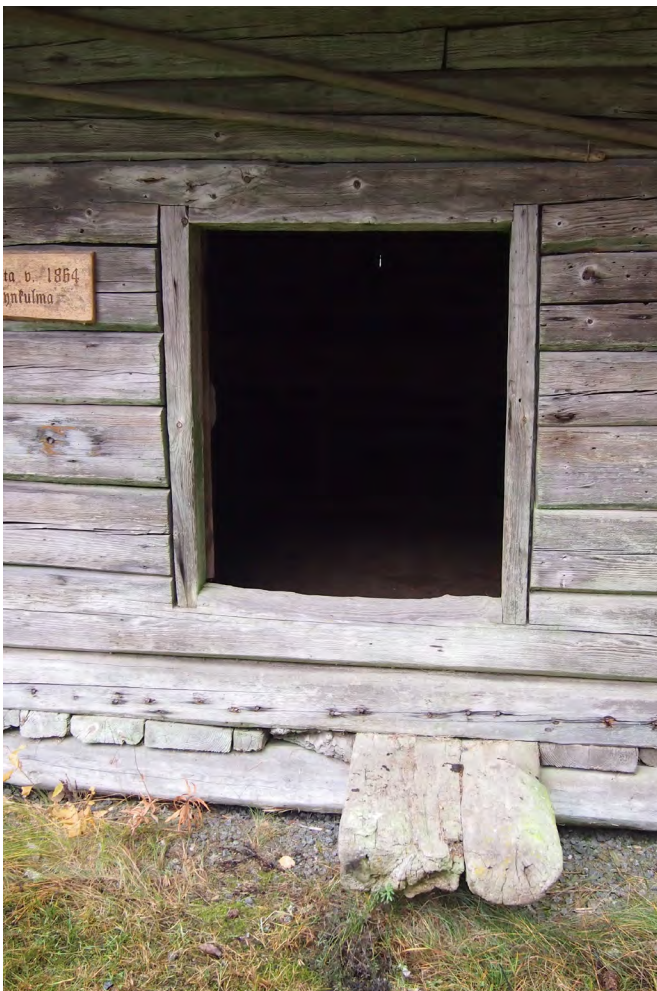
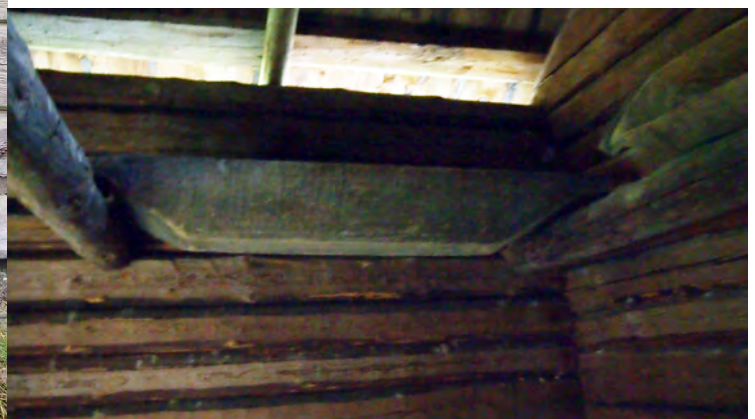
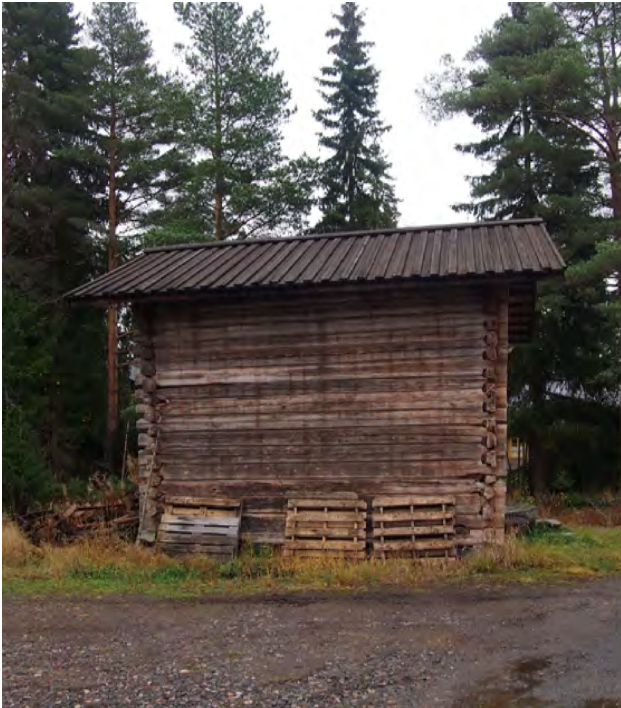
Hirsien väliin on salvottu pitkän sivun suuntaiset hirret, joiden väliin on veistetty yhdestä puusta puukaukalot.

Aitassa on hyvin ilmatilaa kaukaloiden päällä.

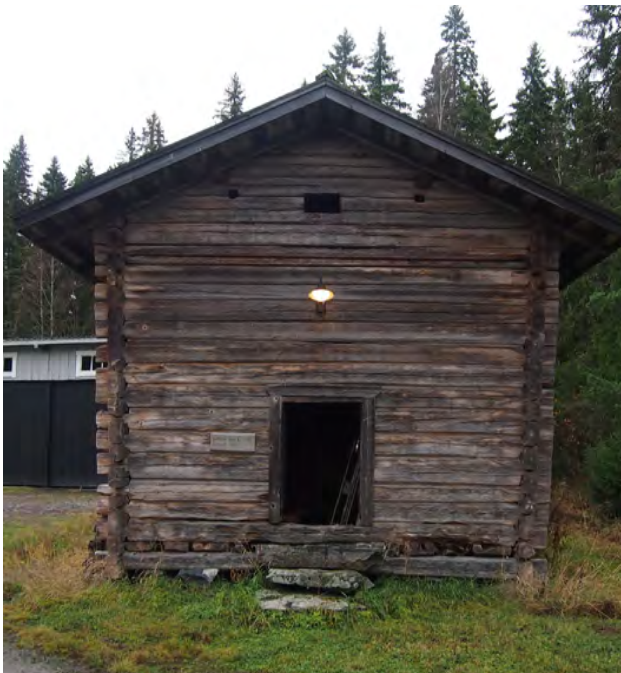
5 Kaksikerroksinen vilja-aitta Tammela, 1751

Drendrokronologisen selvityksen mukaan aitan hirsien kasvu on alkanut 1565-1622. Hirret on kaadettu 1751-1752. Puut ovat olleet kaadettaessa 129 - 187 vuotiaita. Vilja-aitta on vanhin Hevossillan rakennus. Se on sijoitettu aittariviin viimeiseksi siten, että se aukeaa tielle, kun muut kaksi aittaa aukevat pihapiiriin.

Aitta on kaksikerroksinen. Siinä on lautakatto. Hirsikehikko levenee hieman ylöspäin.

Norjalaisnurkan tapaan veistetty pitkänurkka. Salvosten kohdalta hirret on viistetty kulmittain, muilta osin hirsi on veistetty kyljestä suoraksi.

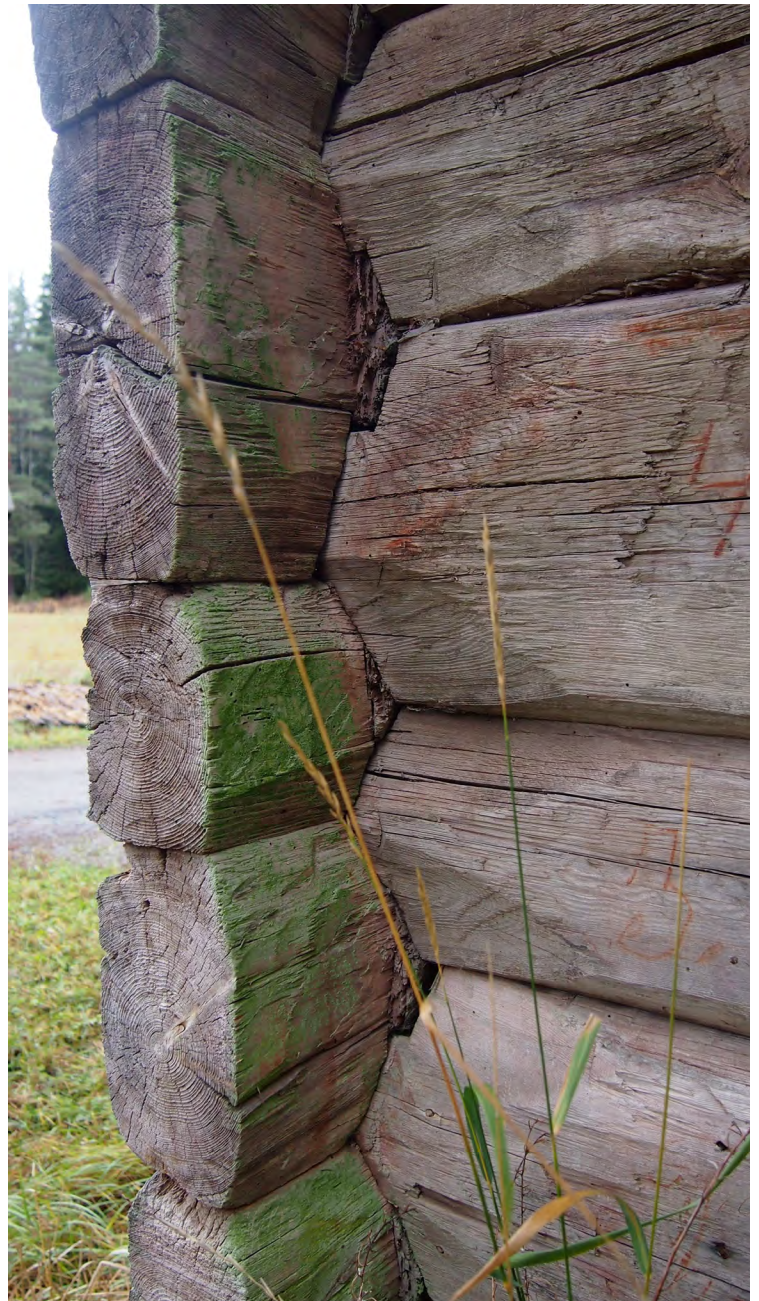
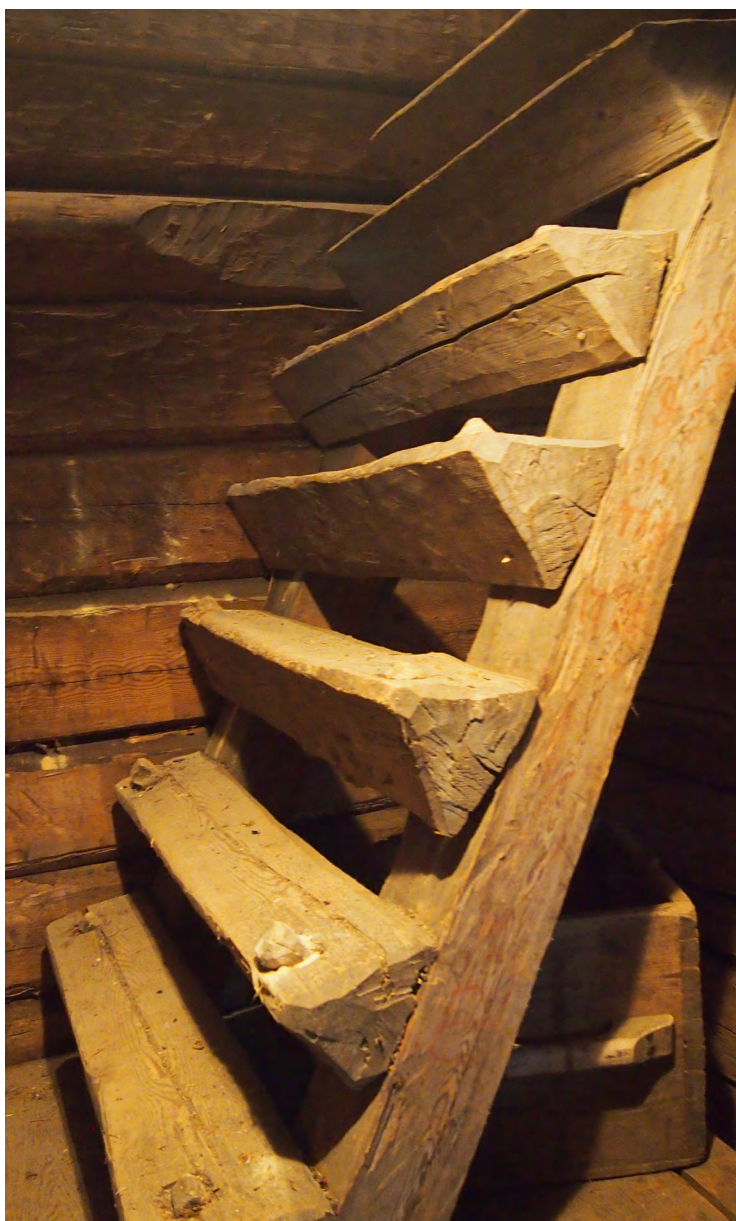
Yläkertaan vievät portaiden askelmat on veistetty yhdestä puusta. Askelmat on kiinnitetty leveisiin reisipuihin isoilla puutapeilla.

Alakerta. Hirrestä rakennetut viljalaarit on lovettu päästä seinän hirsirakenteeseen. Rakentamisen iästä kertoo se, että välipohjan lattialankut on veistettyjä, ei sahattuja.
