HEVOSSILTA OSAYLEISKAAVA RAKENNUSKANNAN INVENTOINTI

Sirkka Köykkä 11.1.2023

Hevossilta - Nikkilä

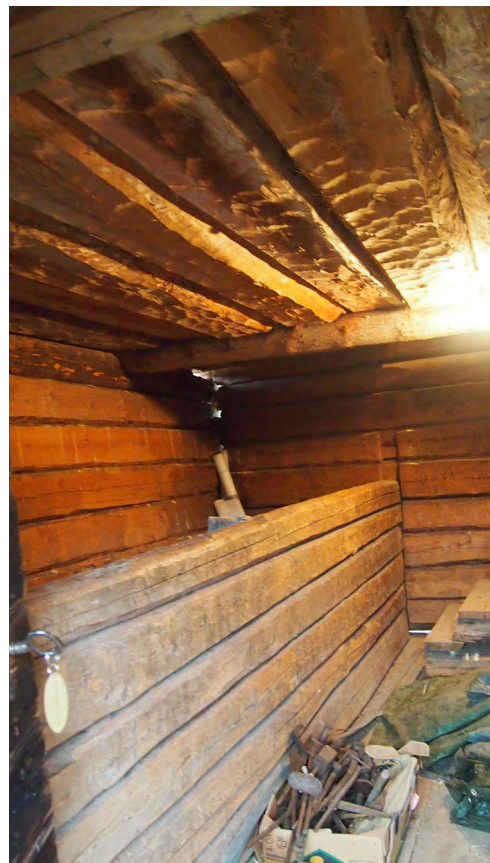
Yläkertaan vievät portaiden askelmat on veistetty yhdestä puusta. Askelmat on kiinnitetty leveisiin reisipuihin isoilla puutapeilla.

Alakerta. Hirrestä rakennetut viljalaarit on lovettu päästä seinän hirsirakenteeseen. Rakentamisen iästä kertoo se, että välipohjan lattialankut on veistettyjä, ei sahattuja.

Kattorakenne: kurkihirsi, ruoteet ja vanerilevy. Valoaukossa on ollut luukku.

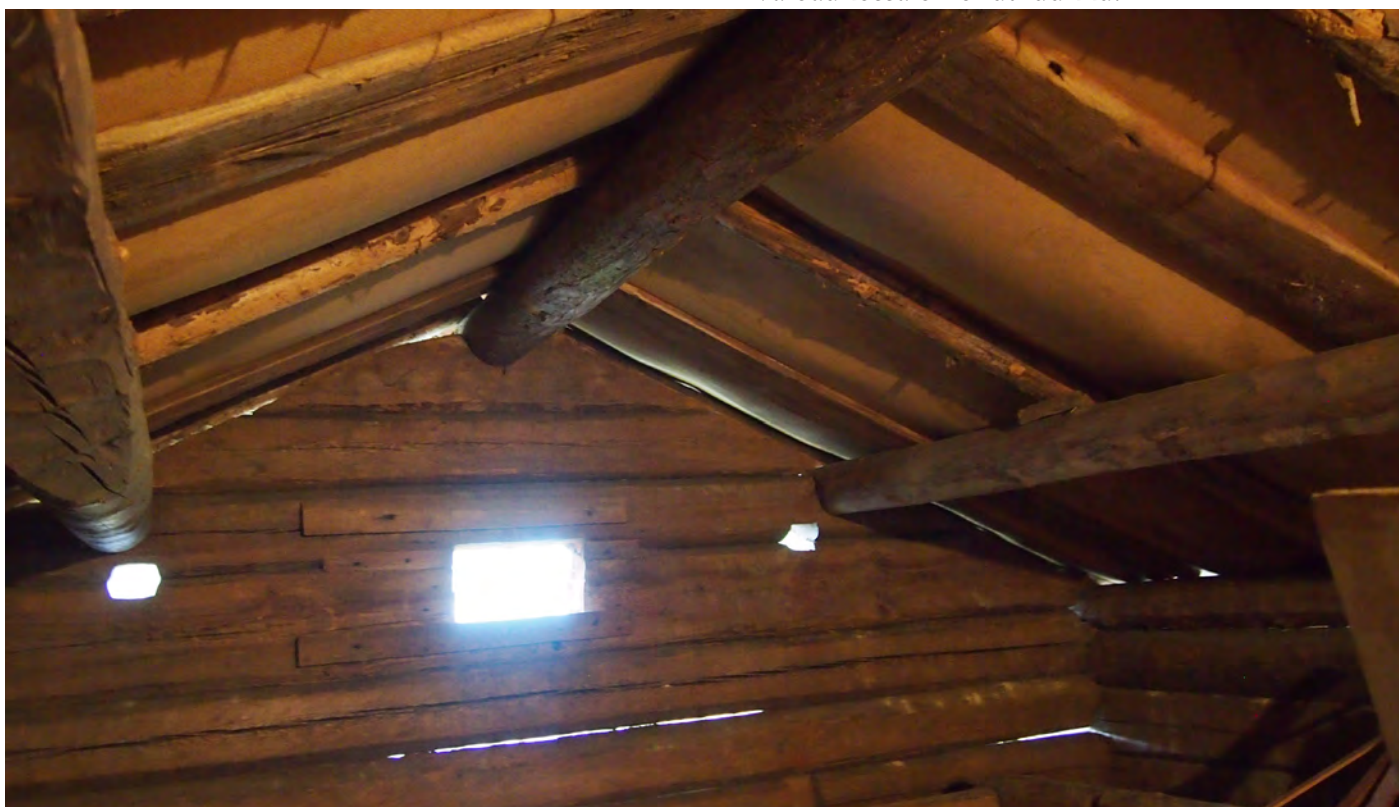
7. Keinulan aitta (Urjalan Hakolahdesta) 1823.

Keinulan aitta on siirretty Uurtaanjärven pohjoispuolelta Urjalasta. Samalta paikalta on siirretty Keinulan torppa (2). Pitkänurkkainen aitta on nurkkakivillä. Kattorakenteena on kurkihirsi ja saman suuntaiset palkit, jotka on lovettu hirsipäätyyn. Lautakaton alla on lisäksi harjalta lappeelle ulottuvat poikittaiset puut (vuoliaiset tai vasat), joiden päällä on leveät laudat poikittain, joihin on kiinnitetty lautakatto. Aitassa on leveät lattialaudat. Drendrokronologisen selvityksen mukaan rakennuspuut ovat olleet kaadettaessa 250-300 vuotiaita ja hidaskasvuisia. Puut ovat alkaneet kasvaa 1539-1676. Ne on kaadettu 1817-1822.

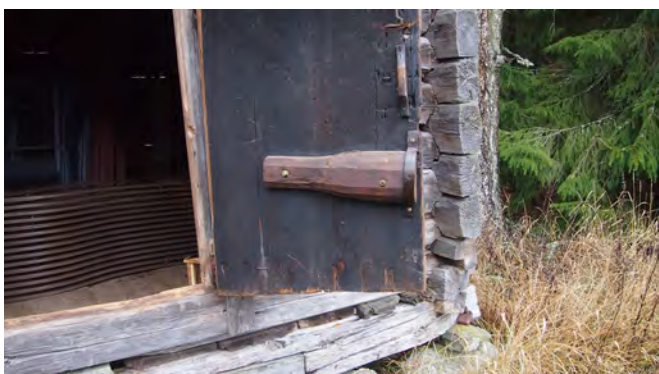
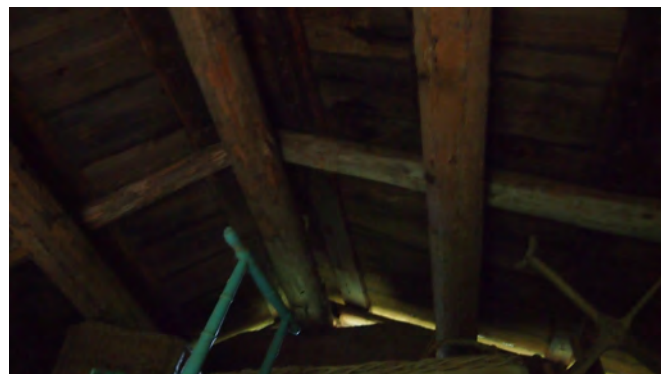
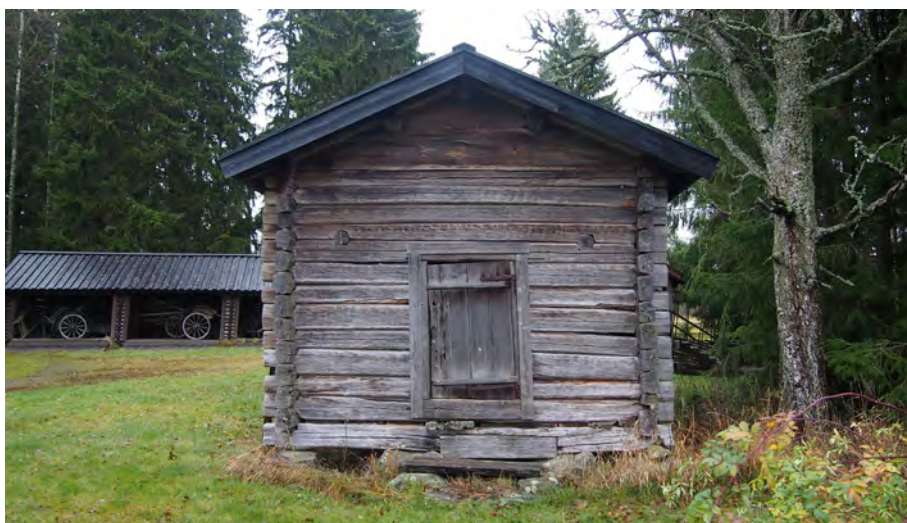
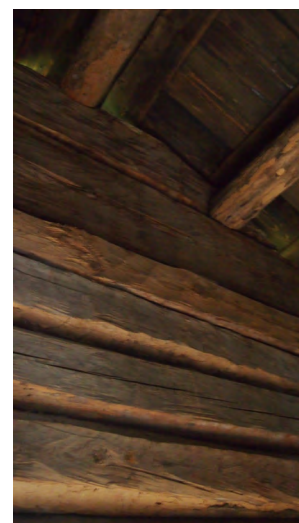
Yksinkertainen tervattu ovi, puurunkoinen lukko. Lattialaudat tulevat hirsisaumasta läpi.

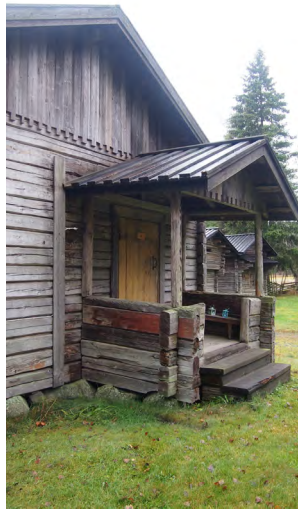
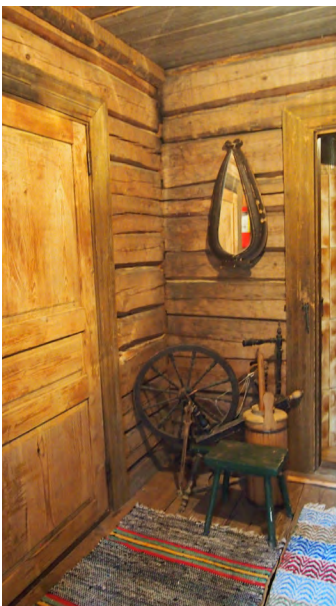
2.Keinulan torppa, 1887

Keinulan torppa on siirretty Uurtaanjärven pohjoispuolelta Urjalasta. Samalta paikalta on siirretty Keinulan aitta (7). Torpassa on luonnonkivistä ladottu kivijalka ja pitkät hirsinurkat. Päätymio on laudoitettu. Lautakattoisen rakennuksen pätyyn on tehty uusi kuisti varioiden muita alueen kuisteja. Drendrokronologisen selvityksen mukaan torpassa käytettyjen hirsien vuosilustosarja alkaa 1790-1815 ja päättyy vuosiin 1886-1887.

Vastaavanlaisia torppia on ollut Forssan keskustassa olevien viiden kylän alueilla.

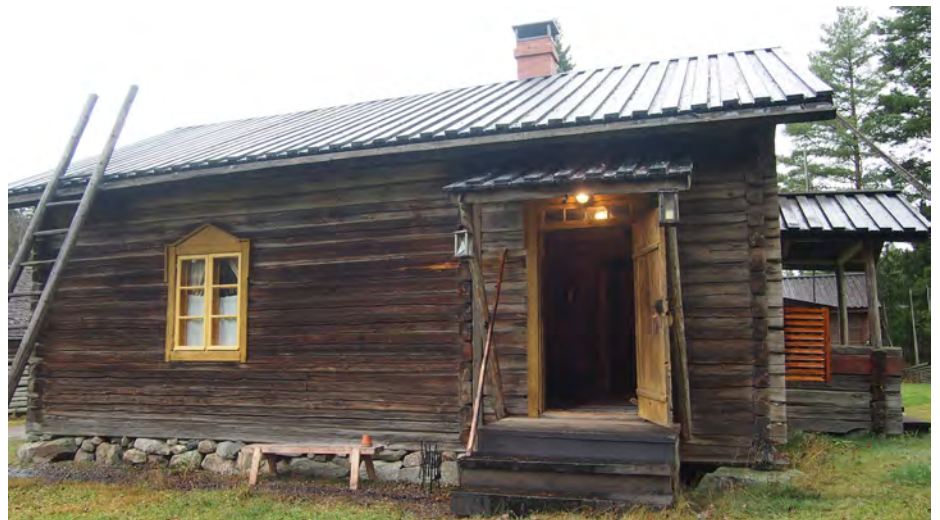
Eteinen ja WC on tehty sovittaen vanhaan rakennukseen.

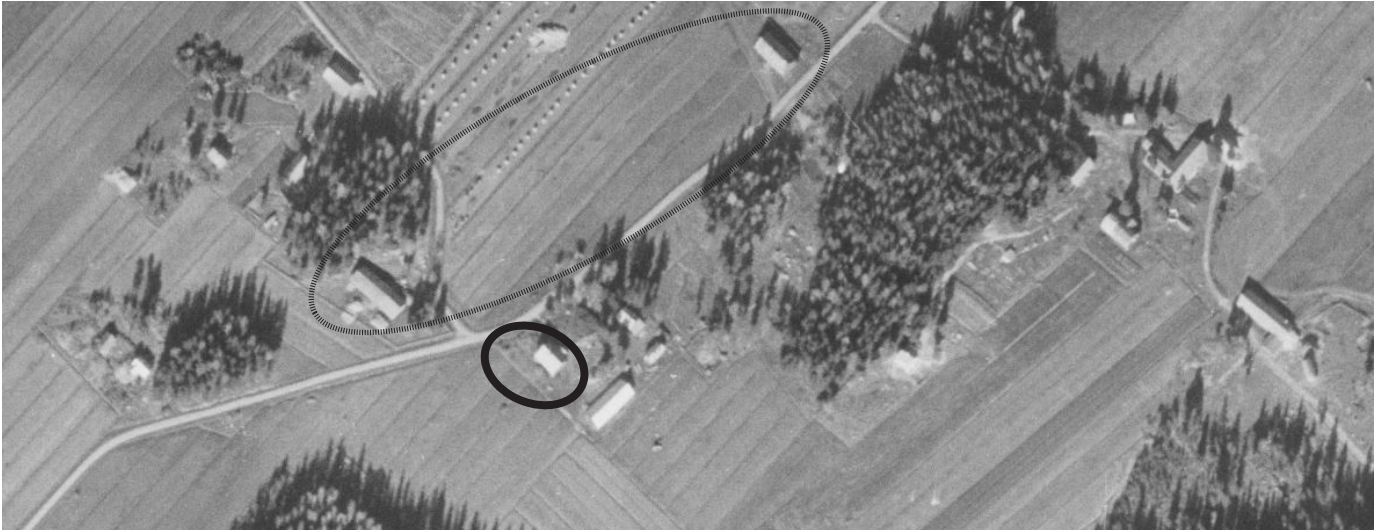
Sarkalan pytingin alkuperäinen paikka Humppilassa. Pytinki kuului löyhästi rakentuneeseen kyläryhmään. Vastaavanlaisia rakennuspaikkoja on ollut myös Forssan keskustan kylien alueella. Rakennus on sijoitettu hieman samalla tavalla Hevossillan alueelle.

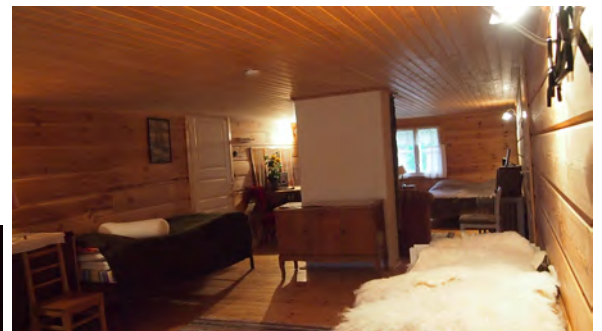
20 Sarkalan pytinki Sarkala noin 1930

Matkun länsipuolella Humppilassa, Sarkalan tilalta ulkorakennusten rajaamasta pihapiiristä siirretty rakennus. Tien toisella puolella oleva riihi ja lato ovat kuuluneet myös tilaan.

Kuistiin on siirretty hevossillan tilan päärakennuksen kuistin ikkunat. Punamulta, luonnonkiviperustus, kolmiorimahuopakatto.

Lyhytnurkkainen hirsipintainen rakennus on punamullattu. Perustus on osin lohkotuista isommista luonnonkivistä. Väliin on ladottu pienempiä kiviä avosaumaista kivimuuria täydentämään. Ikkunakehystykset ovat samanlaiset kuin Keinulan torpassa.

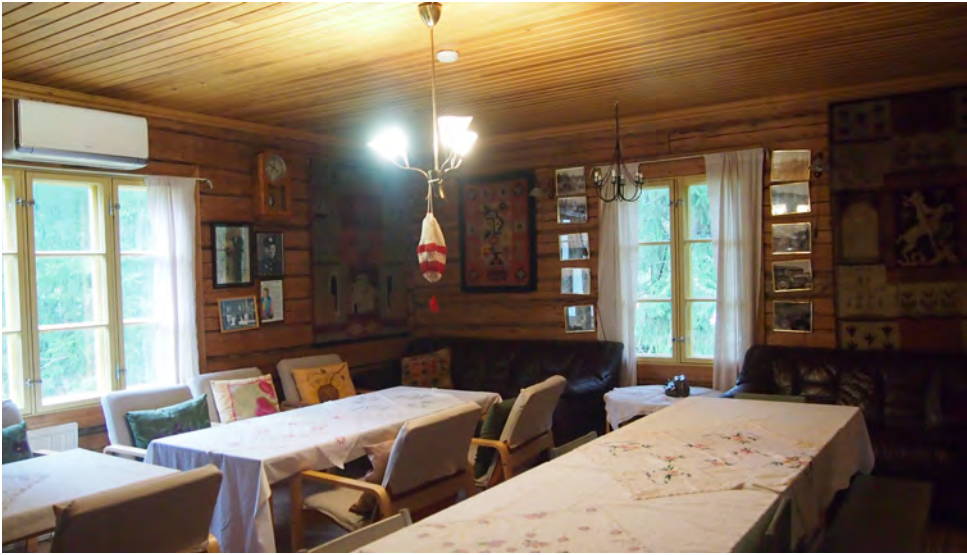
Tupa ja tulisija.

Tulisija on tehty vanhan mallin mukaan.

Keittiö on tehty sovittaen vanhaan käyttämällä kierrätettyjä kaappeja.

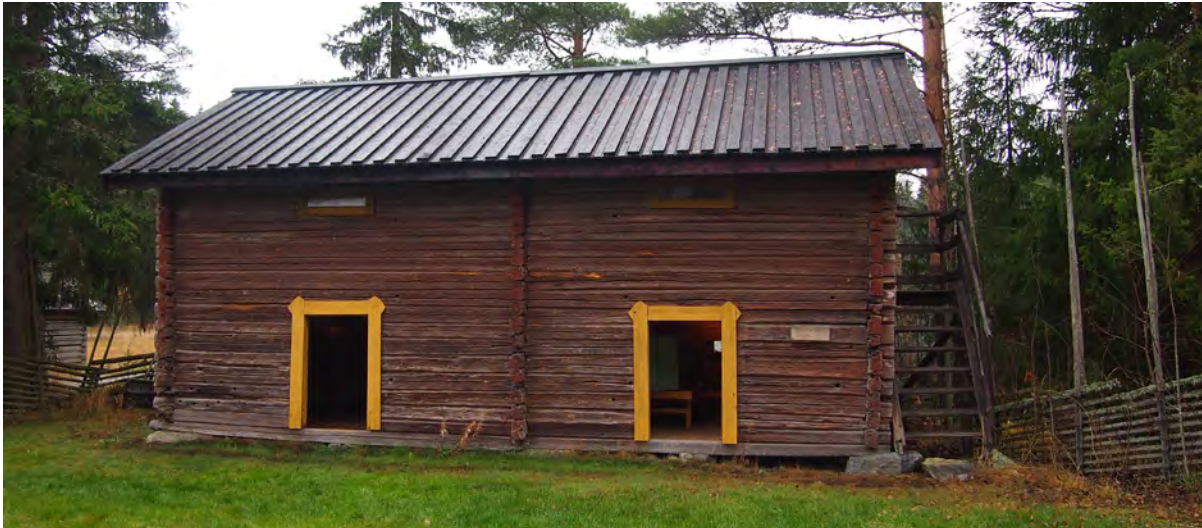
Välipohjaa kannattavat pyöreät palkit. Sahatut lattialaudat.

Yläkertaan johtavat tikasmaiset portaat. Askelmat on lovettu reisi-lankkuihin.

Kurkihirsi ja sen suuntaiset katokannattajat. Väliin on laitettu pelkkasahatusta laudasta lautakattoa verhoavat laudat.

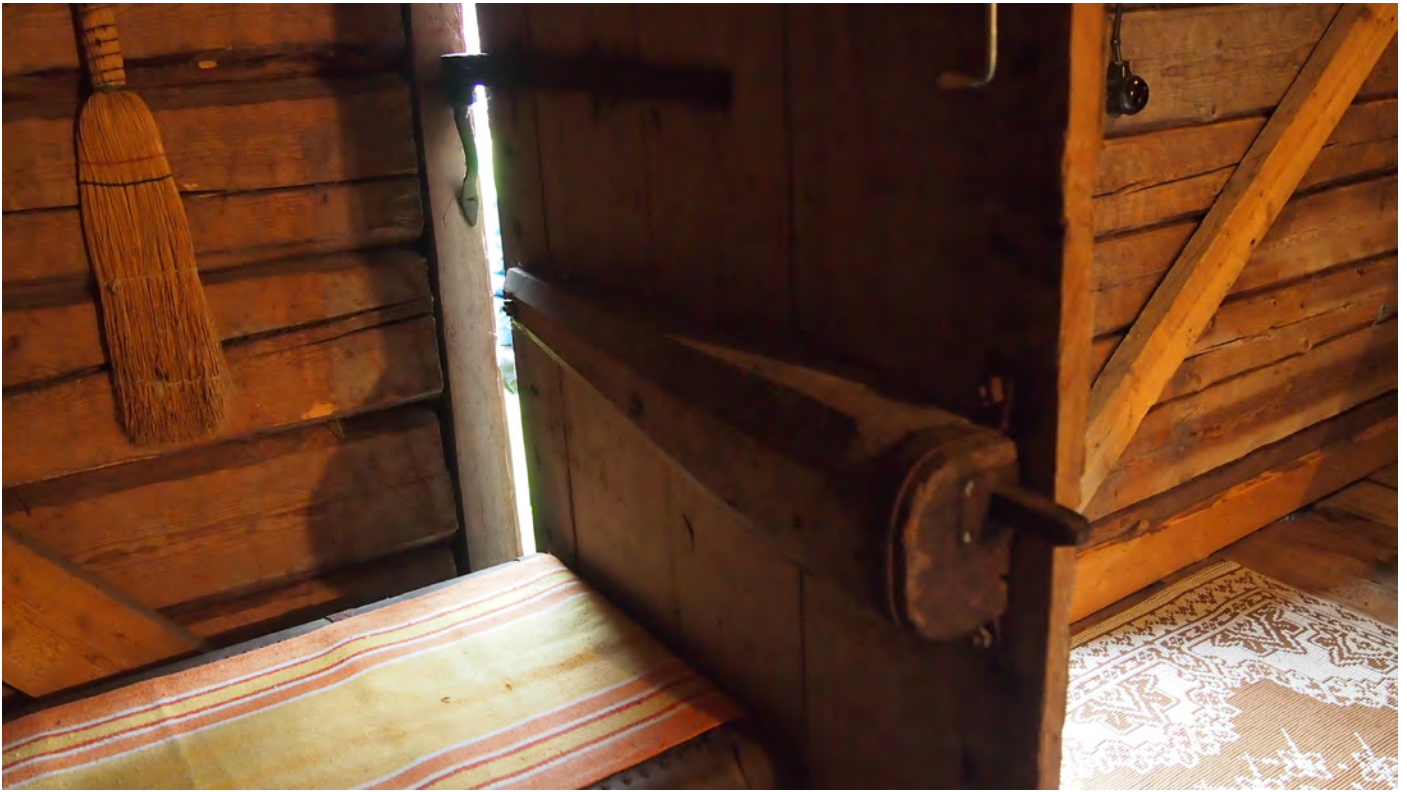
Yksinkertaisessa ovesa on puurunkoinen lukko.

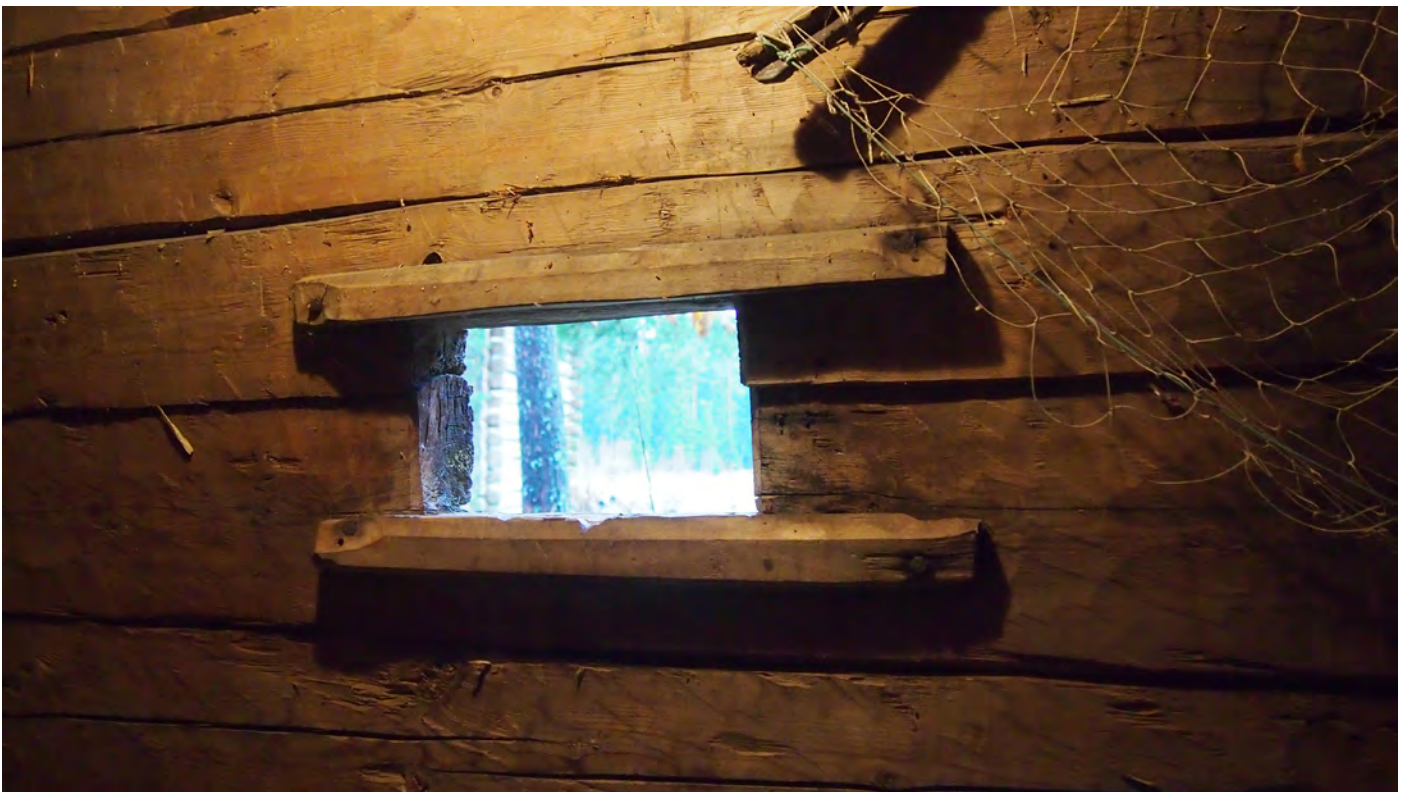
Pienimmissä aukoissa on ollut luukku

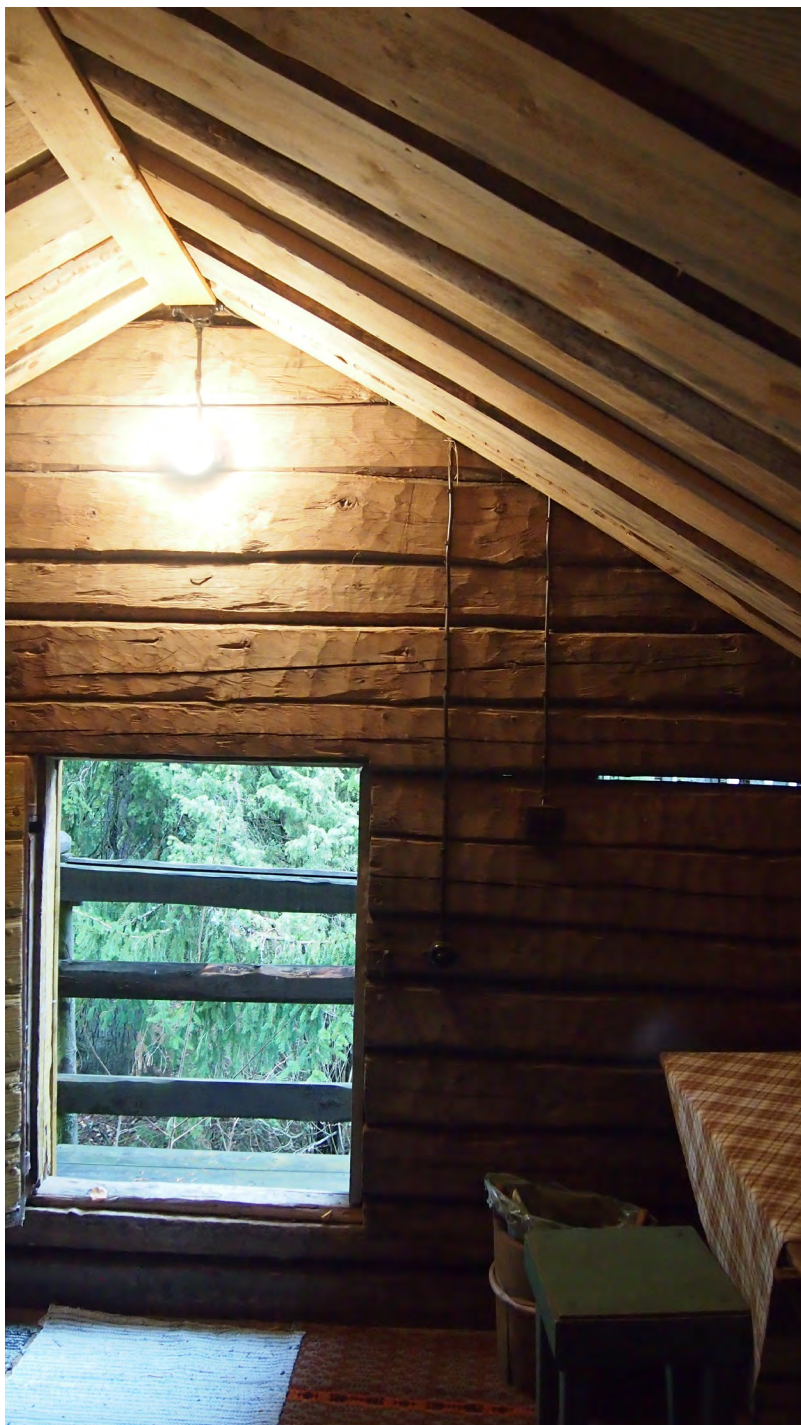
Päädyn huoneeseen johtaa matala ovi. Hirren veistojälki näkyy hyvin.

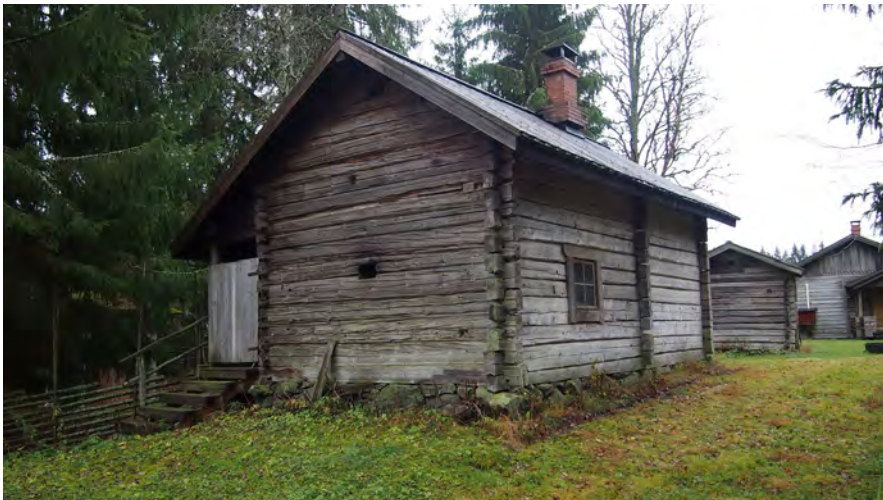
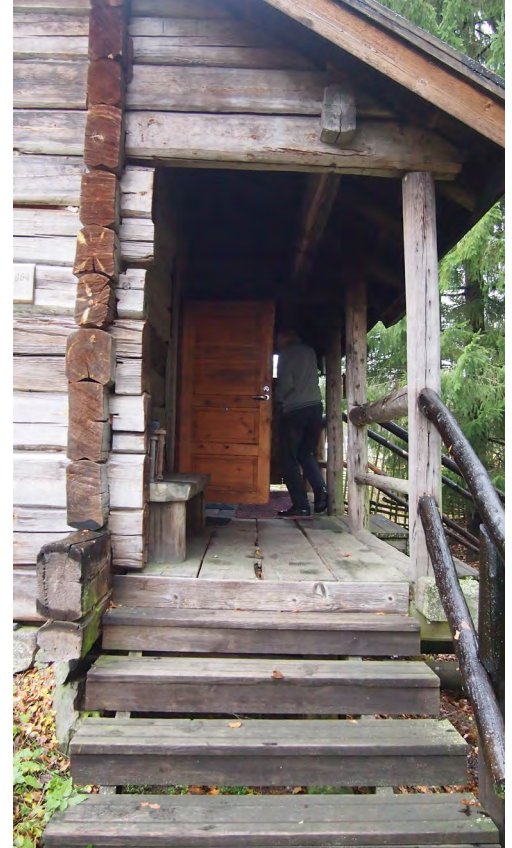
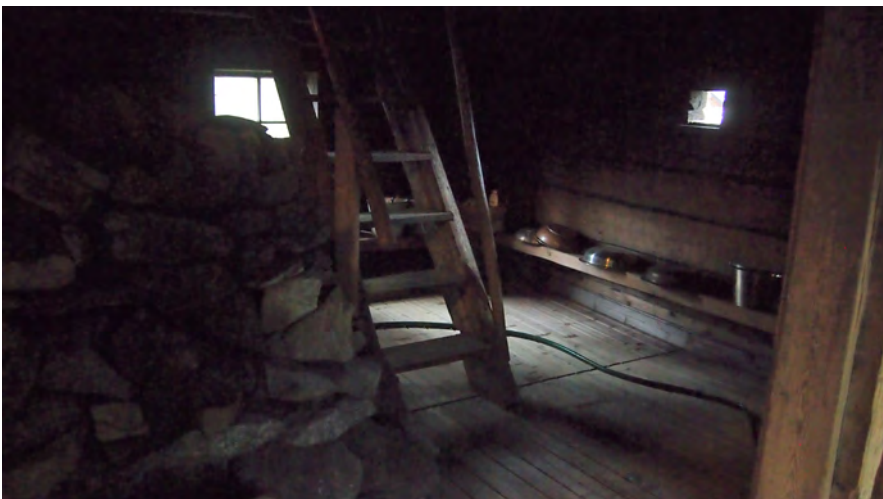
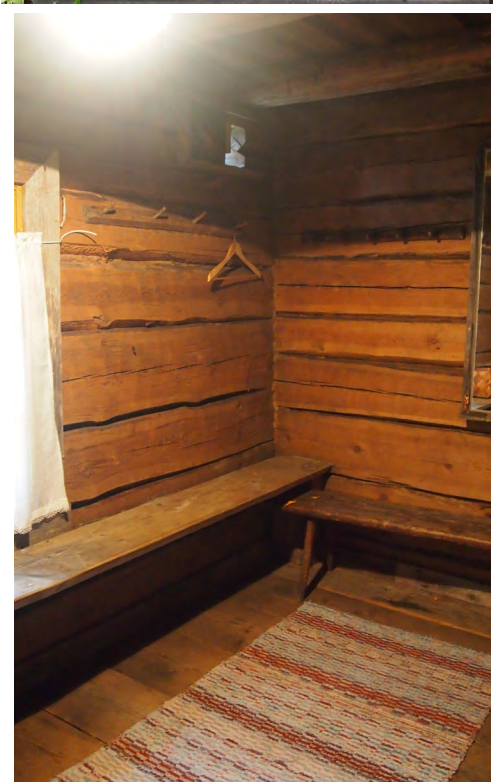
13 Entinen riihilato, nyt savusauna käytössä, 1854 Multia.

Pitkät nurkat ladotulla luonnonkiviperustuksella. Lautakatto. Sisäänkäyntikatos on tehty käyttämällä kaatoksen kohdalla pidempiä hirssiä. Ulkoreunassa on kolme pystyhirttä ja pyöreistä puista hirsiiin lovetut vaakapuut toimittavat kaitteen virkaa.

Lauteet ovat korkealla parvella. Hirsien lustosarjat alkavat aikavälillä 1691-1775. Rakennushetkellä hirret olivat 97-157 vuotiaita.

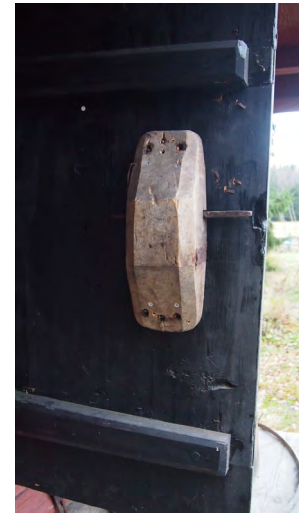
Yksinkertaisessa lautaovessa on puurunkoinen lukko.

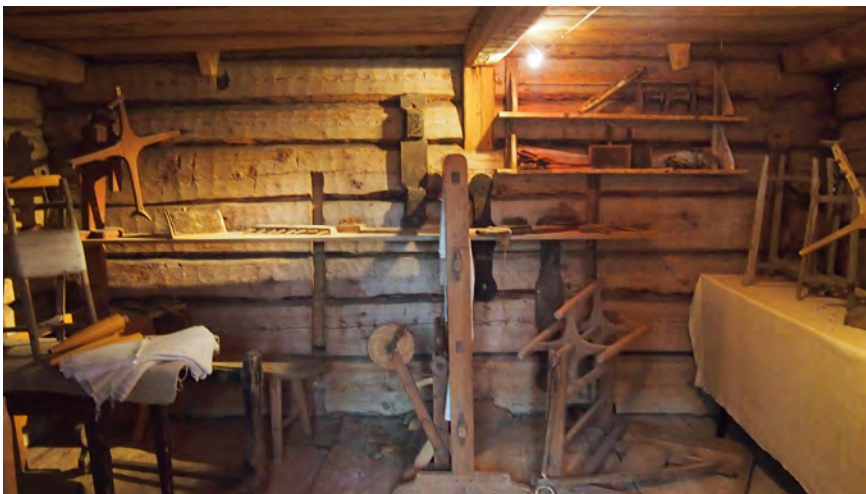
Alakerran yli tulevan hirren alle on ensin tehty hieman pidempään hirteen yksityiskohta viistoamalla ja loveamalla hirren päätä.

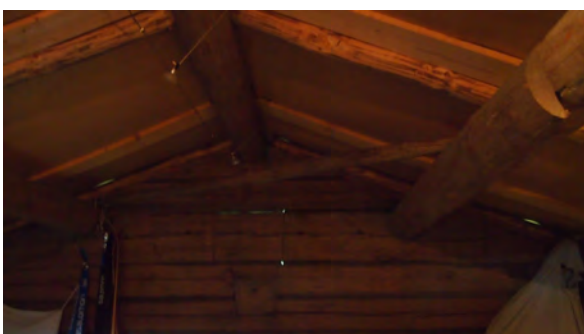
Toinen kerros

Toisen kerroksen aukko alakerrasta nousevasta hirsiseinästä levennysosan luhtiin. Luhdissa alunperin porras?

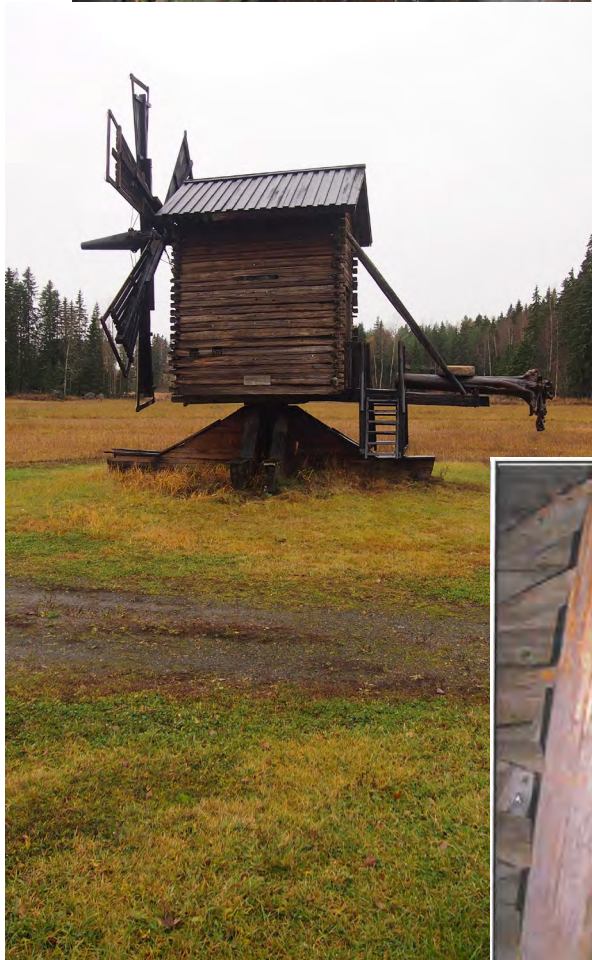
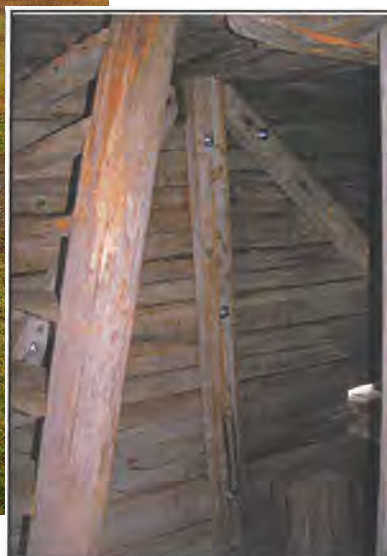
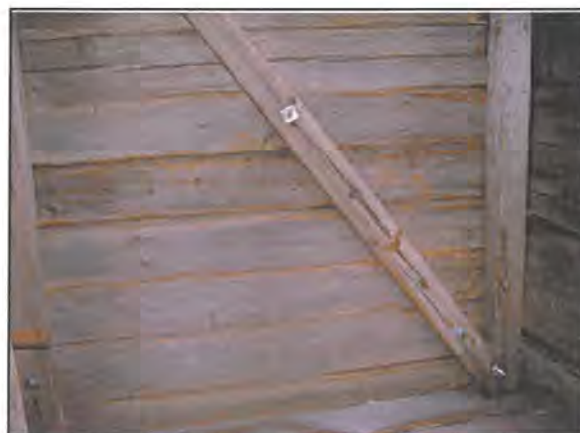
16 Tuulimylly Soini

Tuulimylly, joka on alunperin vuodelta 1882, on siirretty alkuperäisen pihan ja ulkoilmamuseon välisen kokonaisuuden väliin. Rakennus sijaitsee hirsiperustuksella. Sen sisällä on hirsirakenteita tukevat viistorakenteet sekä pitkiänurkkia, ja hirsiseinää tukevat pystyrakenteet. Dendrologisen selvityksen perusteella tuulimyllyn hirret ovat hidaskasvuisista puista. Hirsien pinnassa on hieman lahoa, mutta hirret ovat sisältä täysin kovaa puuta ja tulevat säilymään vielä pitkään, jos rakennuksen katto pidetään kunnossa. Tutkittujen hirsien lustosarjat alkoivat vuosista 1714-1725 ja päättyivät vuoteen 1881 sekä 1744 ja 1733 ja päättyivät vuoteen 1882. Puut olivat yli 150 vuotiaita. Hirret kuvastavat eteläisen pohjanmaan kasvuolosuhteita jo lähes 300 vuoden takaa. Hirret ovat näiltä osin ainutlaatuisia. Myllyn toisen kerroksen rakenteet ja laitteisto tukevat rakenteet on salvottu hirsikertojen väliin ja näkyvät julkisivuilla.

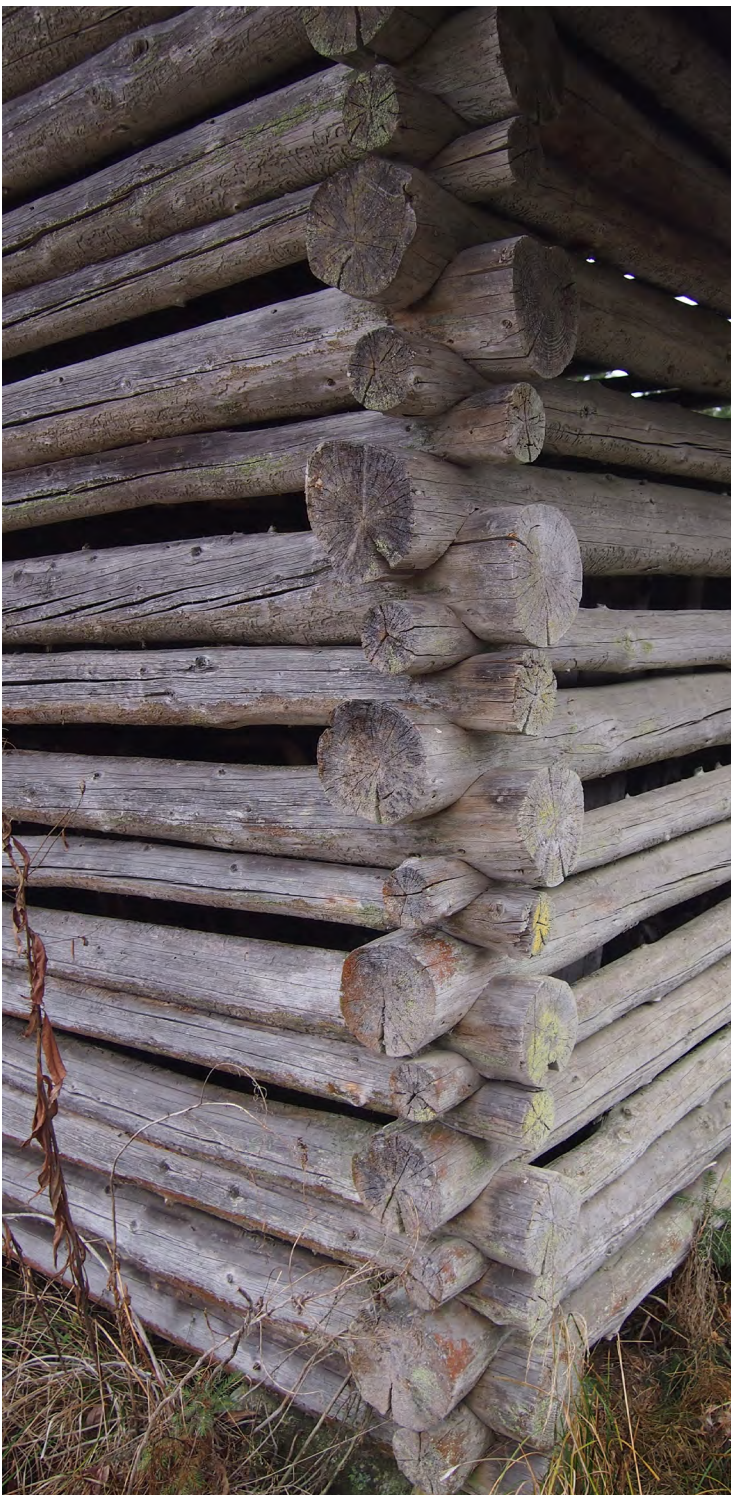
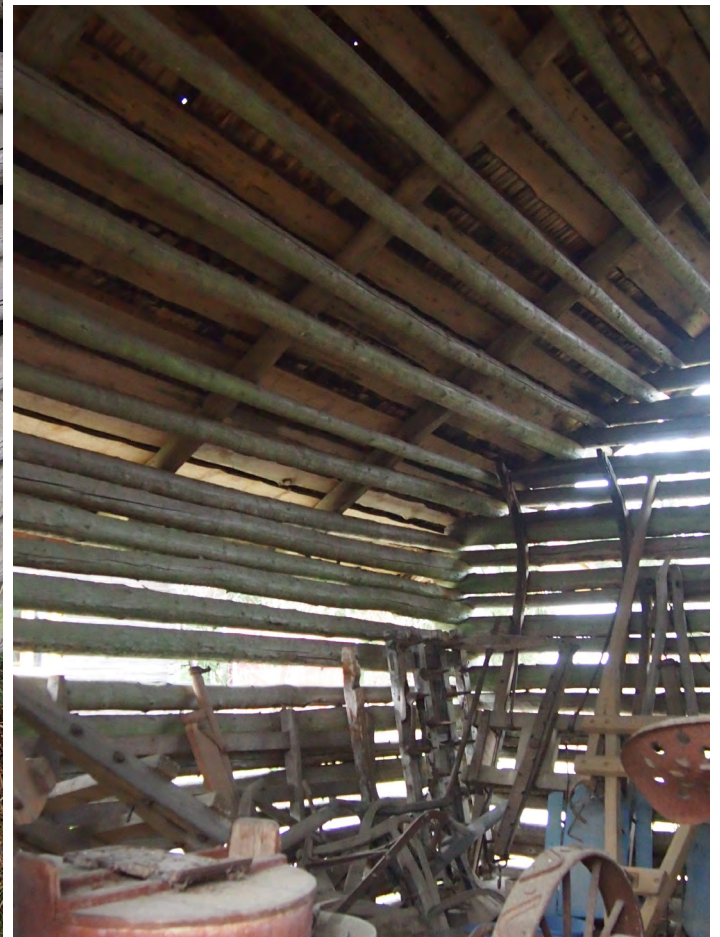
9 Rakolato Hämeenkyröstä

Tien varren ensimmäisenä latona on karttaan numerolla 9 merkitty lato.

Ladon pääty on tehty hirsistä seinää vastaavalla tavalla siten, että seinähirsistä muodostuu päädyn salvoksiin loveutuva tiheistä vuoliaisista syntyvä kattorakenne, jonka päällä on harvakseltaan päädyn suuntaiset kattopalkit, joiden päällä on pelkkasahattu harvalaudoitus pärekattoa varten.

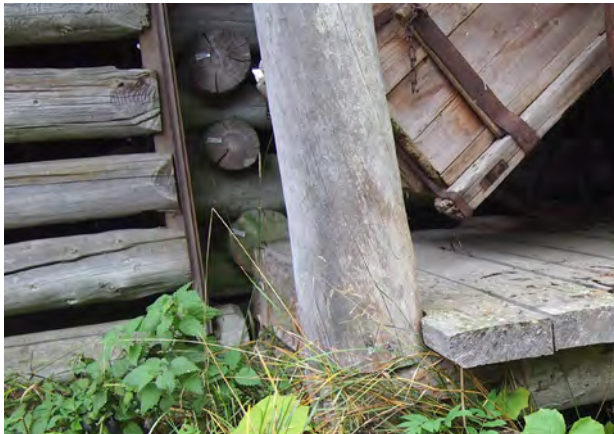
8 Rakolato Hämeenkyröstä

Pitkän ladon (8) ensimmäisenä osana on todennäköisesti paikalle myöhemmin liitetty pulpettikattoinen osa. Lato on pääosin harjakattoinen kulmastaan auki katoksen kautta tielle avautuva rakennus. Katoksessa, kuten myös muussa rakennuksessa, on lankkulattia. Katoksen kulmatolppana on pystyhirsi. Pystyhirsi liittyy salvottuun päätykolmioon. Pulpettikattoisen osan ja harjakattoisen osan liitoskohdassa on karapuuna toimiva pystypalkki, josta näkee karapuun periaatteen. Se on t-mallinen ja hirret on lovettu sopimaan karapuun muotoon. Yksinkertaisen lautaoven saranat on kiinnitetty suoraan oviaukon karapuuhun.

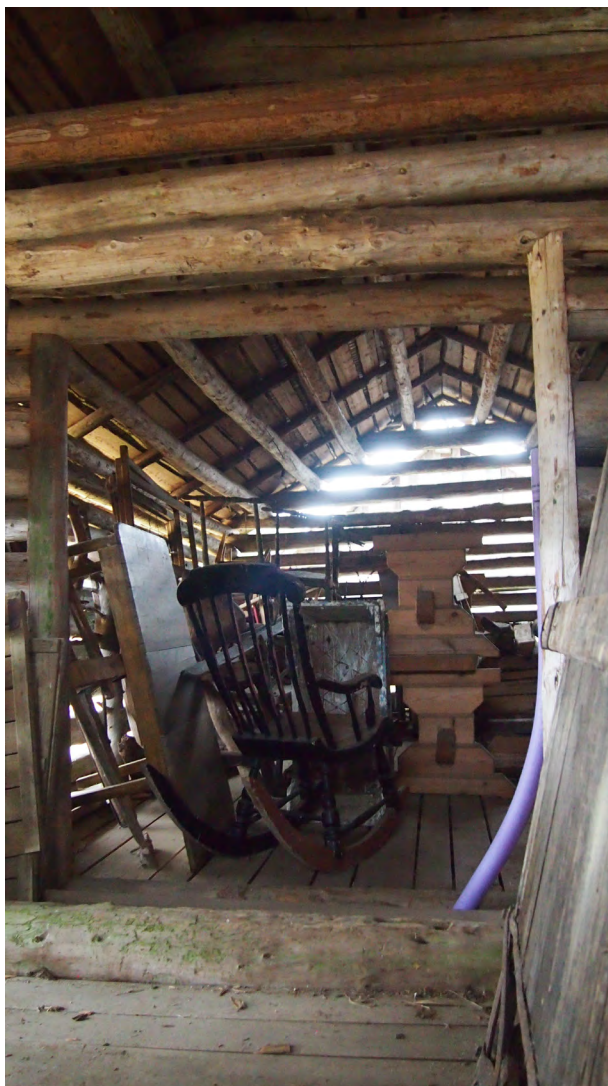
Katoksen jälkeen oleva hirsiosa

Pitkä lato on tehty kahdesta salvotusta osasta, jossa ensimmäisessä osassa on pituussuuntainen katos ja takatila. Jako kahteen osaan pituussuunnassa vakavoittaa pitkän hirsirakennuksen rakenteen. Ladon pääty on tehty hirsistä seinää vastaavalla tavalla siten, että seinähirsistä muodostuu päädyn salvoksiin loveutuva tiheistä vuoliaisista syntyvä kattorakenne, jonka päällä on harvakseltaan päädyn suuntaiset kattopalkit, joiden päällä on pelkkasahattu harvalaudoitus pärekattoa varten.

Isoja aukkoja varten on hirret yhdistetty karapuuta vastaavalla sahatulla hirsitolpalla, joka on päistään lovettu vaakahirsien sisään. Variaationa katoksen ja takana olevan tilan väliin on tehty vino, ylöspäin kaventuva oviaukko, jossa karapuu on asetettu vinoon.

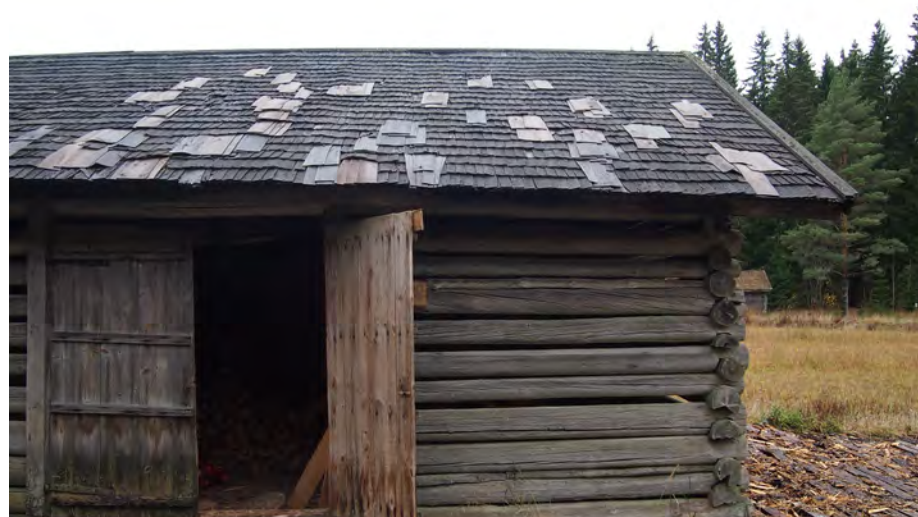
Rakolatorivi sijoittuu pellon ja tien väliin. Latojen ja aittojen väliin syntyy kapea ja pitkä tila, miltei toinen piha. Viimeisen ladon pääty ei ole kolmion osalta hirttä vaan siinä on rankorakenne ja lomalaudoitus.

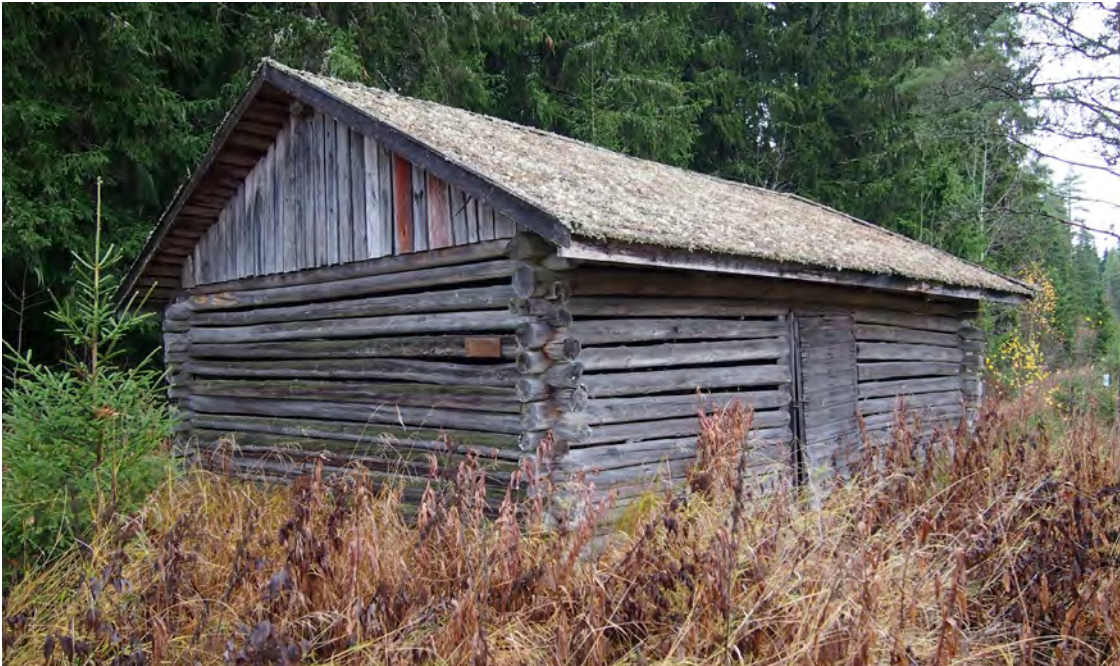
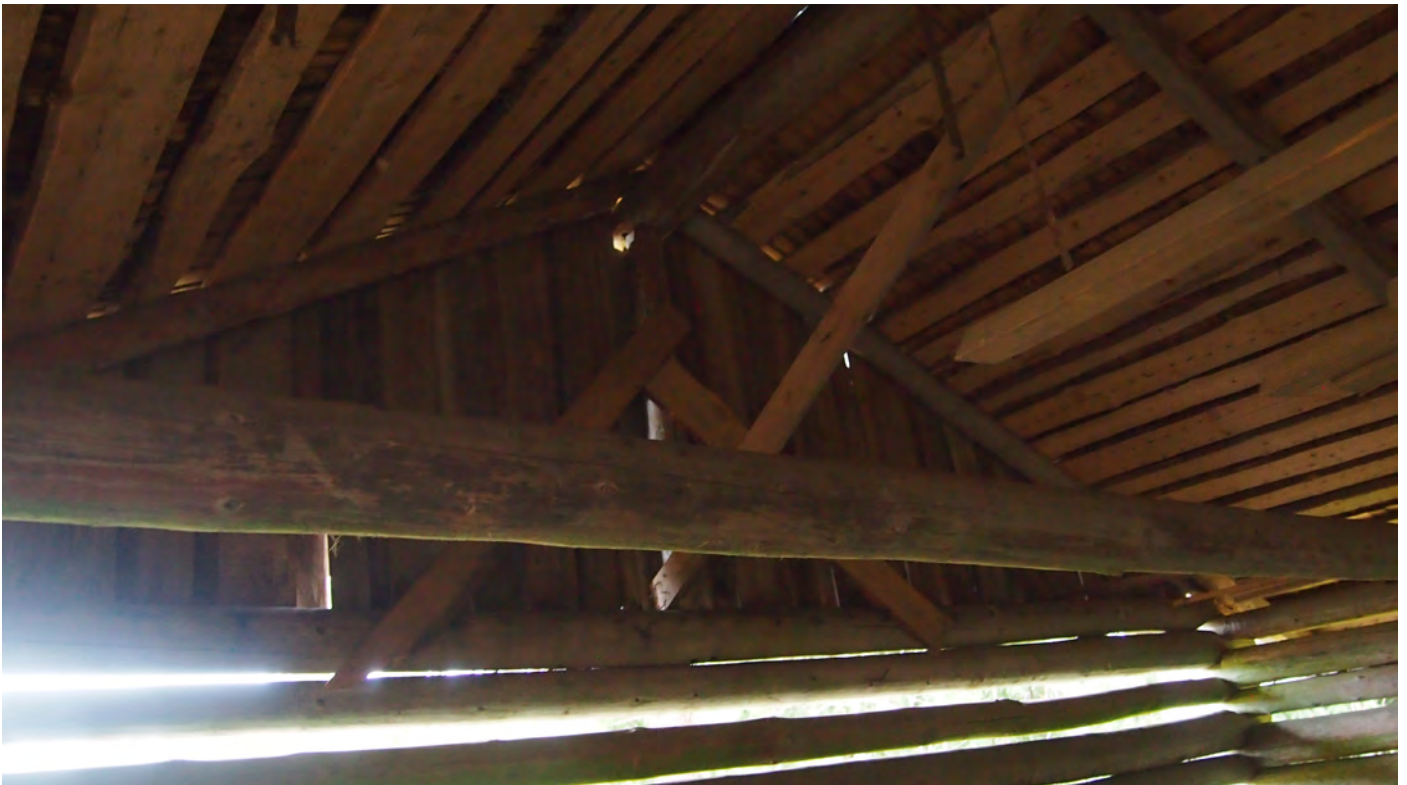
Pitkän kurkihirren kuormaa on jaettu viistopuilla kolmeen osaan, jolloin kevyt rakenne kestää paremmin. Kattorakenteen vinotuet on tehty paksuista laudoista. Rungon yläosaan kiinnitetyt poikittaiset hirret pitävät pitkät hirsiseinät suorina.

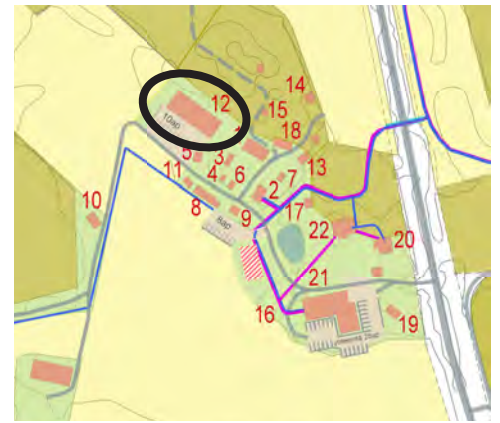
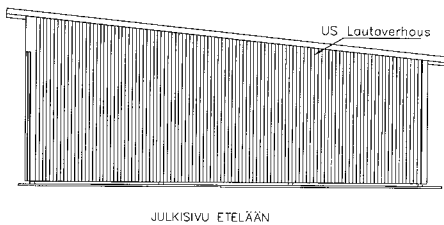
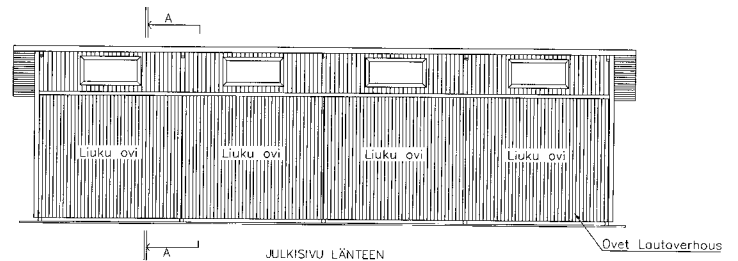
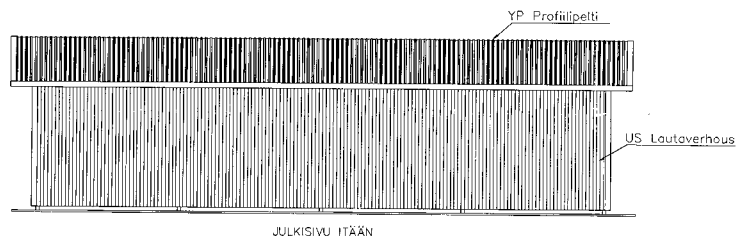
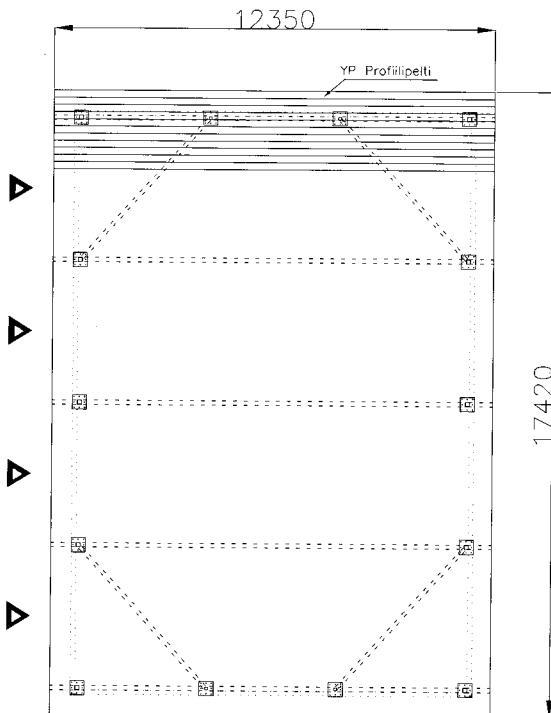
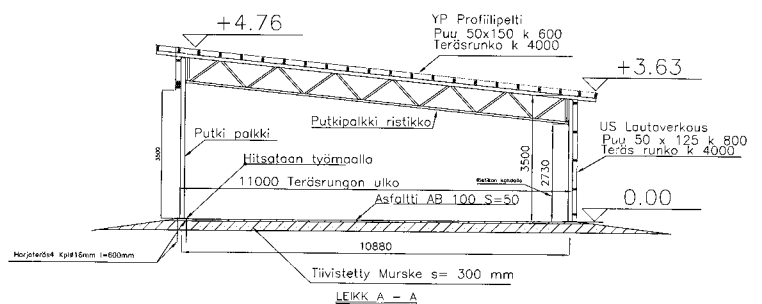
12 Uusi konehalli.

Uudelle konehallille on haettu rakennuslupaa 2010. Konehalli liittyy tilan hoitoon ja peltomaiseman ylläpitämiseen. Halli on 12,3 x 17,4 m. Pieni puustoinen alue erottaa konehallin ulkoilmamuseon alueesta. Konehalli on rakennettu modernilla rakennustekniikalla teräsrunkoisena ja lautaverhottuna. Länsijulkisivu koostuu suurista liukuovista.
